**KATLAR ARASI RİJİTLİK DÜZENSİZLİĞİ
BULUNAN BETONARME YAPILARIN
GÜÇLENDİRİLMESİ ÜZERİNE DENEYSEL
BİR ÇALIŞMA**

YÜKSEK LİSANS TEZİ

İnşaat Mühendisliği/Mekanik Anabilim Dalı

Ocak-2018
KONYA
Her Hakkı Saklıdır

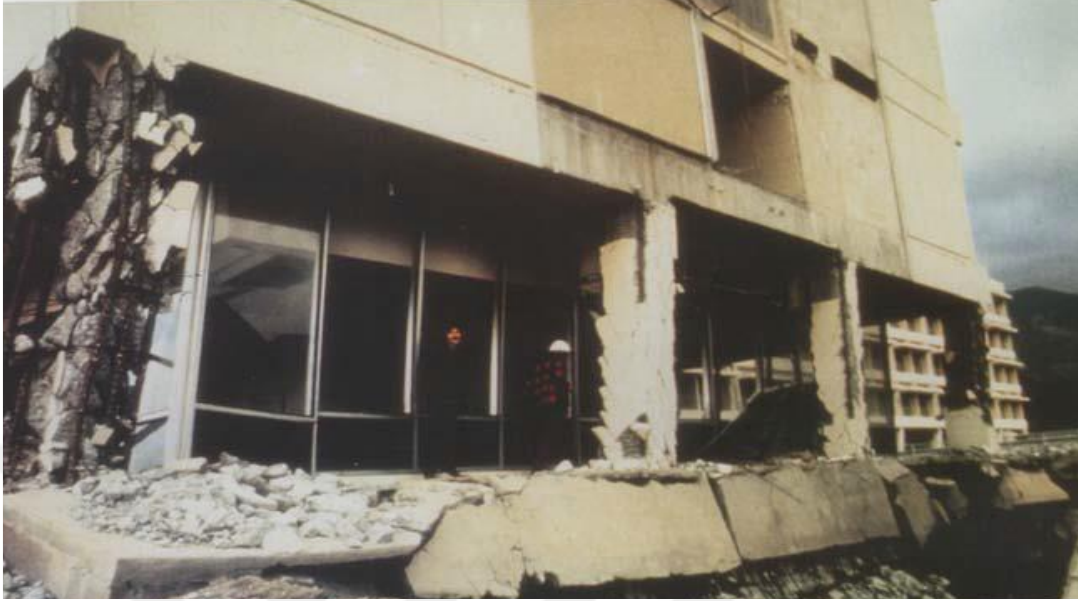
Şekil 1.26. Olive View hastanesi yumuşak kat ve zayıf kat hasarı, 1971 Kaliforniya Depremi, $M = 6,5$ (Tezcan ve ark., 2007)

Kaliforniya, Amerika'da 9 Şubat 1971 tarihinde yaşanan San Fernando depreminde de ($M=6.5$), Olive View Hastanesinin beş katlı Tıbbi Müdahale ve Bakım

binasının zemin kat kolonları, dolgu duvar yokluğundan ötürü, ağır hasara uğramıştır (Şekil 1.26) (Tezcan ve ark., 2007).

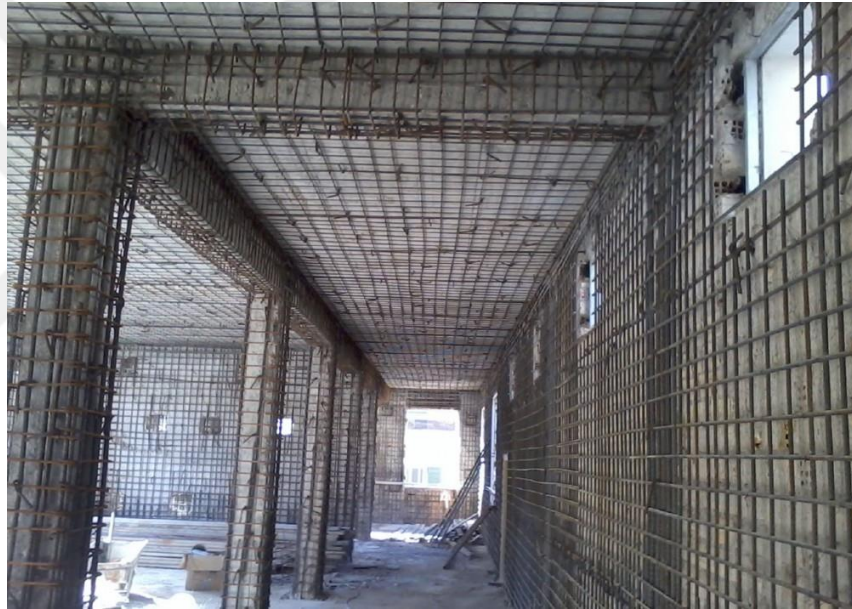
sistemli yapılarda kirişin, beton kırılması, ezilmesi, donatı kopması vb. gibi hasarlara maruz kalmış olması durumunda, tamamen yıkılıp tekrardan yapılması öngörülebilir. Bu işlem esnasında yıkılacak kirişin taşıdığı bölümler askıya alınıp desteklenmelidir. Kiriş kesitlerinin betonarme mantolama ile büyütülmesi aşamasında, eklenecek yeni donatılar mevcut donatılara kaynaklanmalıdır. Ve burada dikkat edilmesi gereken önemli bir hususta, yeni eklenen donatılarla beraber, kirişin donatı yüzdesinin dengeli kırılma donatı yüzdesinin altında kalmasıdır. Aksi takdirde güçlendirilmiş kiriş, gevrek ve basınç kırılması yapabilecek duruma gelmekte ve bu durum, yapının depreme karşı dayanıklılığı açısından, istenilen sünek davranışını bozmaktadır. Ayrıca güçlendirme projesinde ve uygulama aşamasında güçlü kolon-zayıf kiriş ilkesine de özellikle dikkat edilmelidir.

Şekil 1.34. Betonarme mantolama yöntemiyle kiriş kolon kesitlerinin büyütülerek güçlendirilmesi (Beşoğlu, 1997)

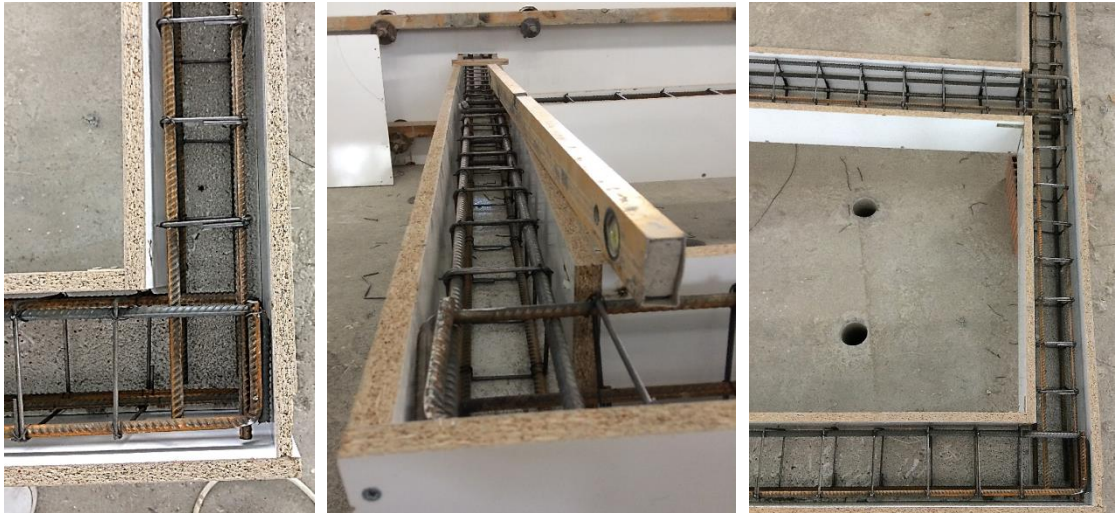
Şekil 3.4. Çerçeve birleşim bölgelerinin detayları

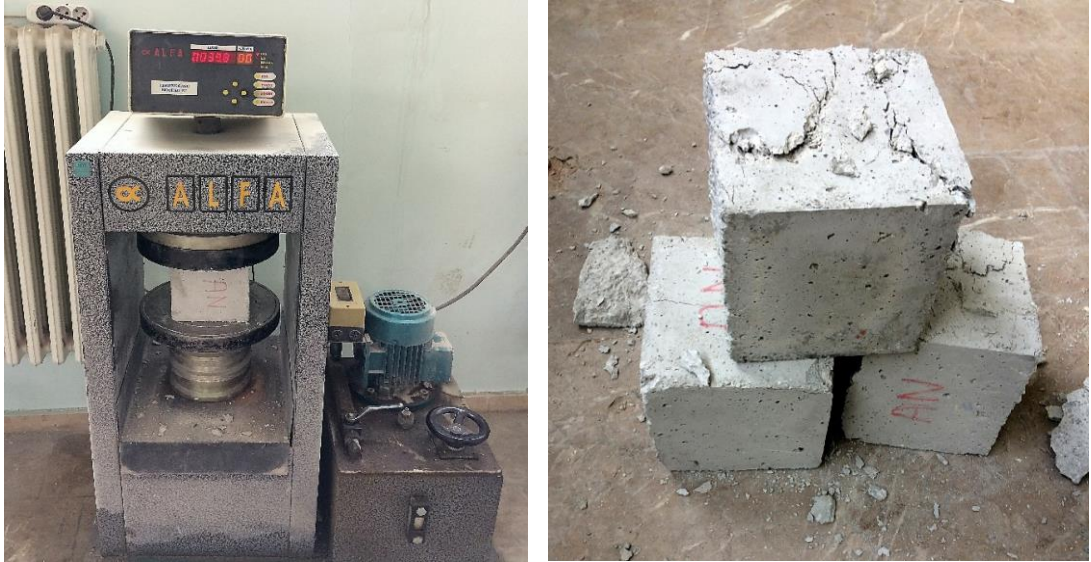
Çerçevelerin beton basınç dayanımları, döküm esnasında alınan küp beton numunelerinin, 28 gün geçtikten sonra eksenel basınç testine tabi tutulması ile saptanmıştır. Şekil 3.5'te kenar uzunlukları 15 cm olan küp beton numunelerinin, dijital basınç makinası ile kırılma aşaması gösterilmiştir. Çizelge 3.2'de de yapılan testler sonucu belirlenen ve (Öğütçü, 2016) tarafından yapılmış çalışmadan alınan numunelere ait basınç dayanımları ve ortalaması gösterilmiştir. Neticede, 3 adet güçlendirilmiş numunede kullanılan betonun, ortalama basınç dayanımı 15.69 MPa çıkmıştır.

Şekil 3.5. Küp beton numunelerinde eksenel basınç testi ile dayanımların belirlenmesi

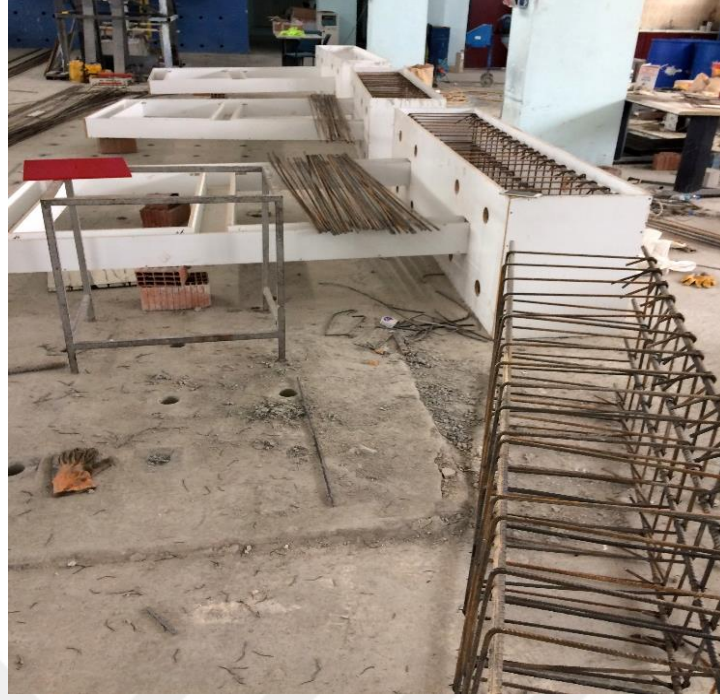
Şekil 3.9. Donatıların hazırlanması

Kalıpların montaj aşaması tamamlandıktan sonra donatı montajına geçilmiş, daha önceden hesaplanmış ve belirlenmiş olan donatı düzenine göre donatılar hazırlanıp kalıplara yerleştirilmişlerdir. Donatıların hazırlanma aşaması ve kalıpların içine yerleştirilmesi Şekil 3.9 ve 3.10'da görüldüğü gibidir.

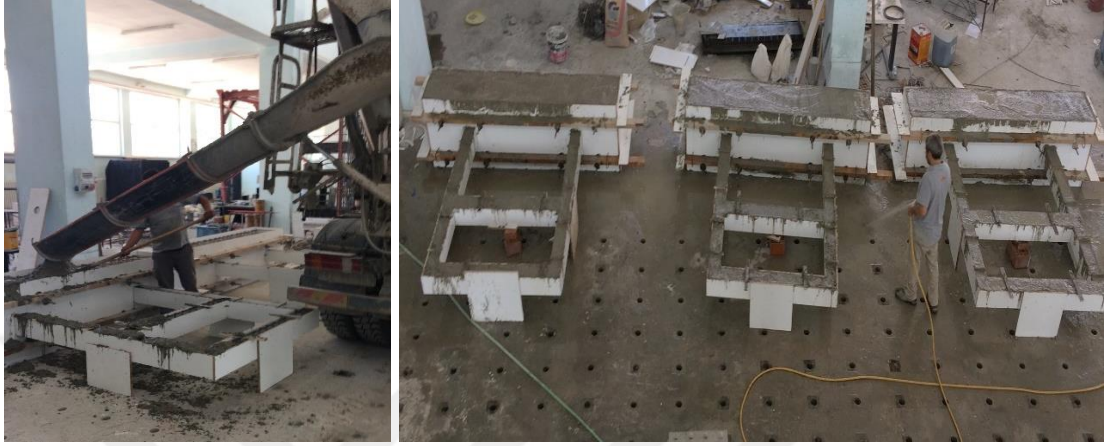
sıkıştırma ve çelik çubuklarla şişleme işlemi yapılmıştır. Bütün çerçeve numunelerinde özdeş beton karakteristiklerini sağlamak amacıyla, 3 numunenin de beton döküm işlemi, aynı anda aynı mikserden gelen betonla gerçekleştirilmiştir. Beton döküm aşaması ve dökümü tamamlanmış numuneler Şekil 3.11’de gösterilmiştir.

Şekil 3.11. Beton döküm aşaması ve dökümü tamamlanmış çerçeveler

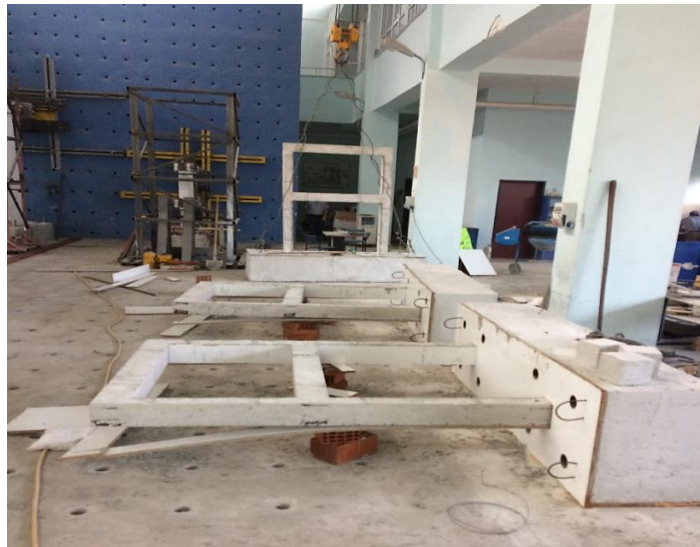
Şekil 3.12. Kalıpların sökülmesi ve numunelerin dikey konuma getirilmesi

Kalıp söküm işlemi, betonun prizini alması beklenip dökümden yaklaşık bir hafta sonra gerçekleştirilmiştir. Dış yüzeyi kaygan sunta malzemesinden imal edilmiş olan kalıplar, söküm sırasında numuneye yapışmamış ve rahatlıkla çıkarılmıştır. Laboratuvarda bulunan vinç yardımıyla kaldırılıp yataydan dikeye getirilen çerçeveler, betonun yeterli dayanıma erişmesi için 28 gün boyunca bu pozisyonda bekletilmiştir (Şekil 3.12). Ayrıca beton dökümünün tamamlanmasından sonra, çatlamayı önlemek için, ilk 1 hafta numuneler sabah ve akşam olmak üzere günde 2 defa sulanmıştır.

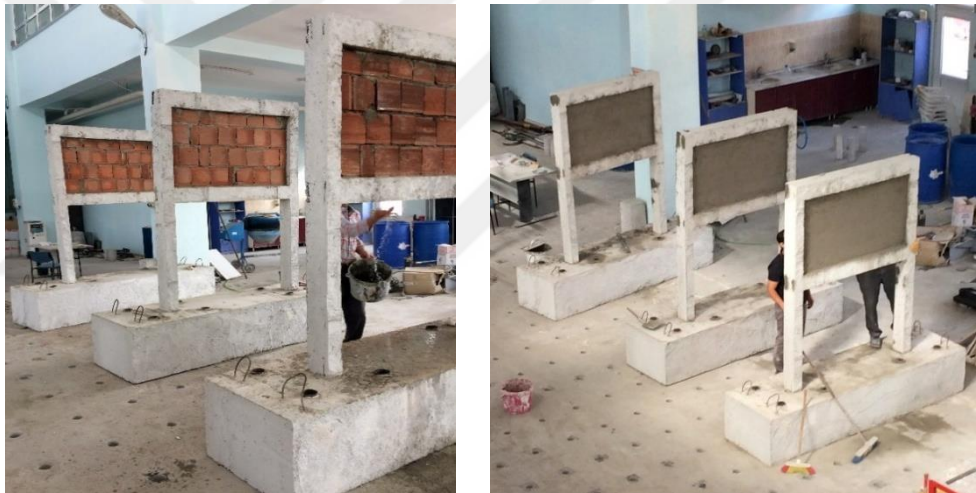
Şekil 3.13. Çerçevelerde dolgu duvar örümü ve sıvanması aşamaları

Betonarme boş çerçevelerin üretiminin tamamlanmasının ardından çerçevelerin üst katlarına uygulanması öngörülen dolgu duvar örümü işlemine geçilmiştir. Duvar örümü 8.5'lük blok tuğlalar (85 mmx190 mmx190 mm) ile gerçekleştirilmiştir. Tuğlalarda basınç dayanımı, deliklere paralel yönde 12.0 MPa, boşluklara dik kısa yönde 2.8 MPa ve boşluklara dik uzun yönde 3.2 MPa olarak ölçülmüştür. Örüm işlemi bittikten sonra duvarlar iki yüzünden de kaba sıva ile sıvanmıştır. Örme ve sıvama aşamasında kullanılan harç, kum, çimento, kireç ve su malzemelerinden oluşmaktadır. Duvar örümü ve sıvanması aşamalarında, numuneler birkaç gün sulanmıştır. Daha sonrasında, çerçeve numuneler, deneyler esnasında oluşacak çatlakların net görülmesi için, beyaz boyayla boyanmıştır (Şekil.3.13).

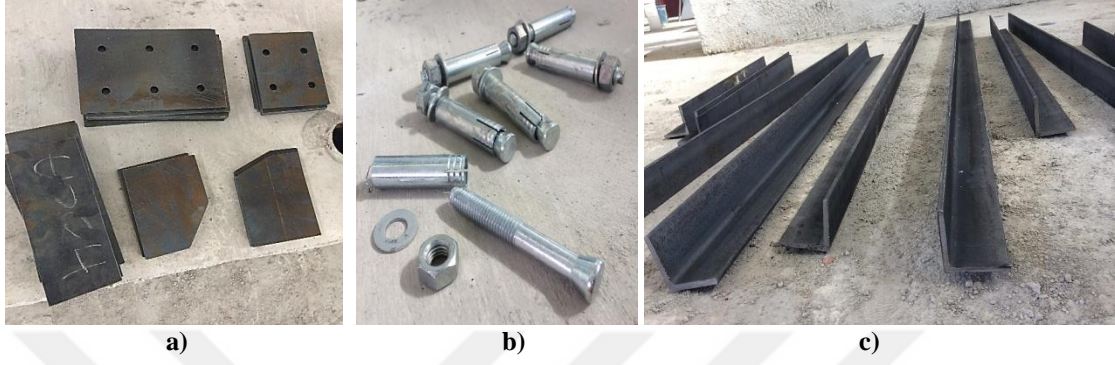
Şekil 3.14. Güçlendirme uygulamasında kullanılan malzemeler a) Plakalar, b) Ankraj Bulonları ve c) L-Profiller

Güçlendirme uygulamaları kapsamında, numunelere montajı yapılan çapraz çelik profiller, St37 çeliğinden L60x60x6 mm köşebent olarak temin edilmiştir. Hazırlanan güçlendirme projesine göre, betonarme çerçeve numuneleri ile çelik profillerin bağlantısı için, 8 mm et kalınlığına sahip çelik plakalar hazırlanmış, M12 uygun ankraj bulonları temin edilip bulonlar yardımıyla plakalar betona ankrajlanmış, ardından profiller de bu plakalara kaynaklanmıştır. Bu amaçla, numunelerde kullanılmak üzere, 3 tip plaka, bulon delik mesafeleri yönetmeliklere uygun olacak şekilde tasarlanmıştır. Ankrajlama işlemi için betonarme çerçeve elemanlarının delinecek bölgeleri işaretlenip, darbeli matkap

vasıtasıyla delikler dikkatlice açılmıştır. Ayrıca çerçevelerdeki düzlem dışı hareketlerin önlenmesi için çelik profiller şaşırtmalı olarak kaynaklanmıştır. Şekil.3.14'te güçlendirme uygulamasında kullanılan malzemeler gösterilmiştir ve numunelerde yapılan ankraj ve kaynak işleri de Şekil 3.15'te görüldüğü gibidir.

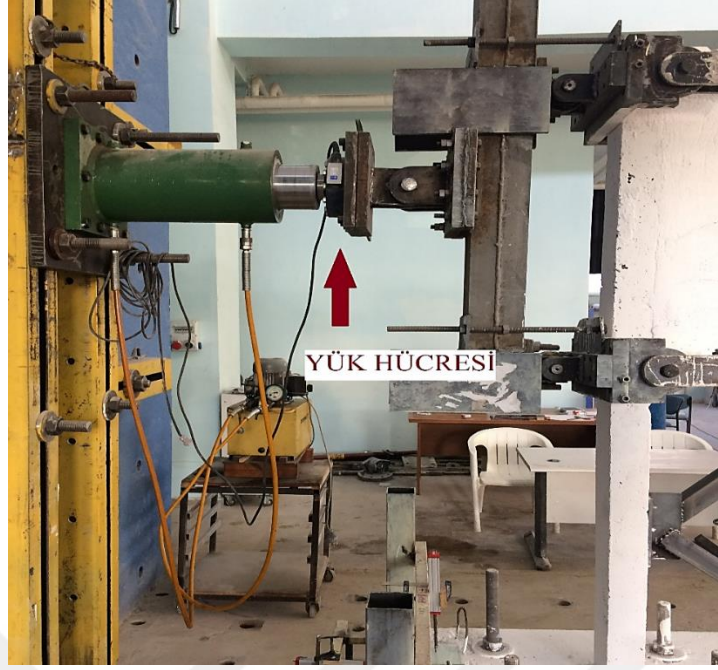
Şekil 3.25. Yük hücresi

Deneylerde çerçeveslere etkitilen yük deđerleri, yük hücresi ile okunmuştur. 500 kN yük kapasitesine sahip yük hücresi, üzerinde bulunan yivle çıkıř ucundan veri toplama sistemine bađlanarak, bu şekilde basınç ve çekme çevrimlerinde uygulanan yük miktarları ölçölüp bilgisayar ortamına aktarılmıřtır.

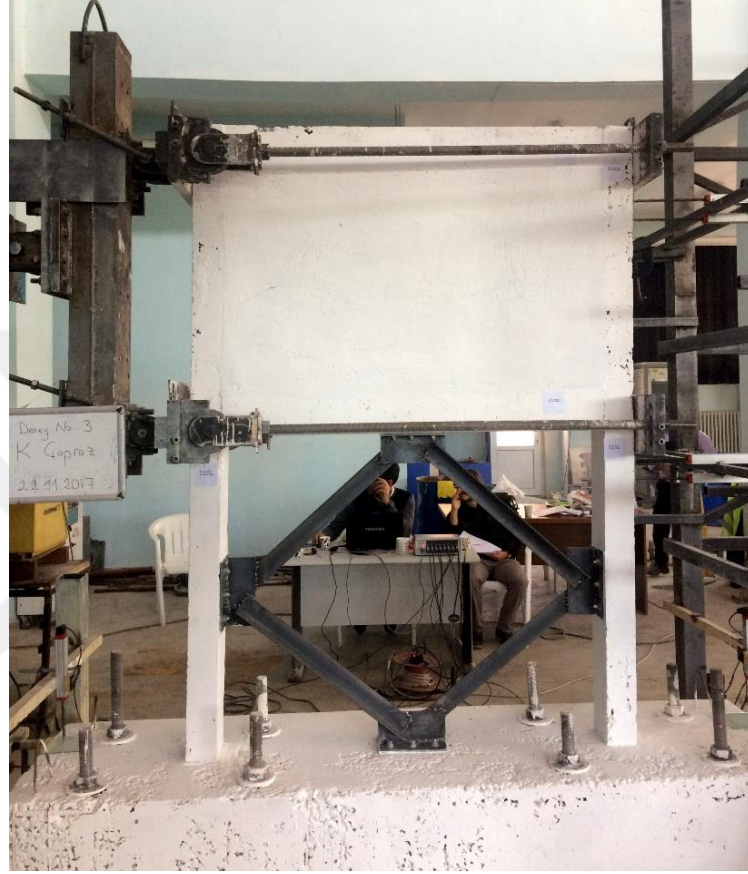
Şekil 4.1. K-Tipi Çelik Çaprazlı (KÇÇ) numunenin deney öncesi görünümü

KÇÇ numunesinin deney başlangıcından hemen öncesine ait fotoğrafı Şekil 4.1’de verilmiştir.

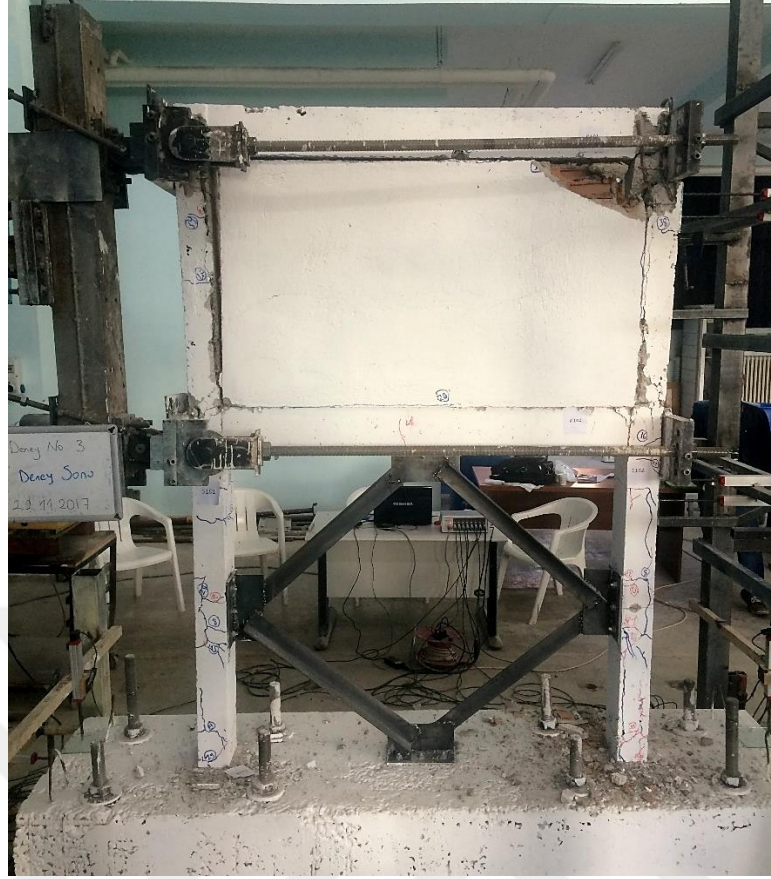
Şekil 4.6. K-Tipi Çelik Çaprazlı (KÇÇ) numunenin deney sonrası genel görünümü

K-tipi çelik çaprazlı numunede (KÇÇ) ölçülen maksimum toplam yatay yük değeri +125.98 kN olmuş ve bu yük esnasında kaydedilen deplasman miktarı da +49.62 mm olmuştur. Deney esnasında maksimum olarak +105.35 mm yanal deplasman miktarına erişilmiş ve bu değer sonrasında, yapıdaki hasarlar ve sistemin artık yük almaması sebebiyle deney sonlandırılmıştır. +105.35 mm maksimum yer değiştirme miktarına karşılık gelen yük değeri ise +75.37 kN olarak ölçülmüştür.

Deney sonrası KÇÇ numunesinin genel görünümü, numunede oluşan çatlaklar ve numunenin deney sonrası detaylı görünümü sırasıyla Şekil 4.6, 4.7 ve 4.8'de verilmiştir.

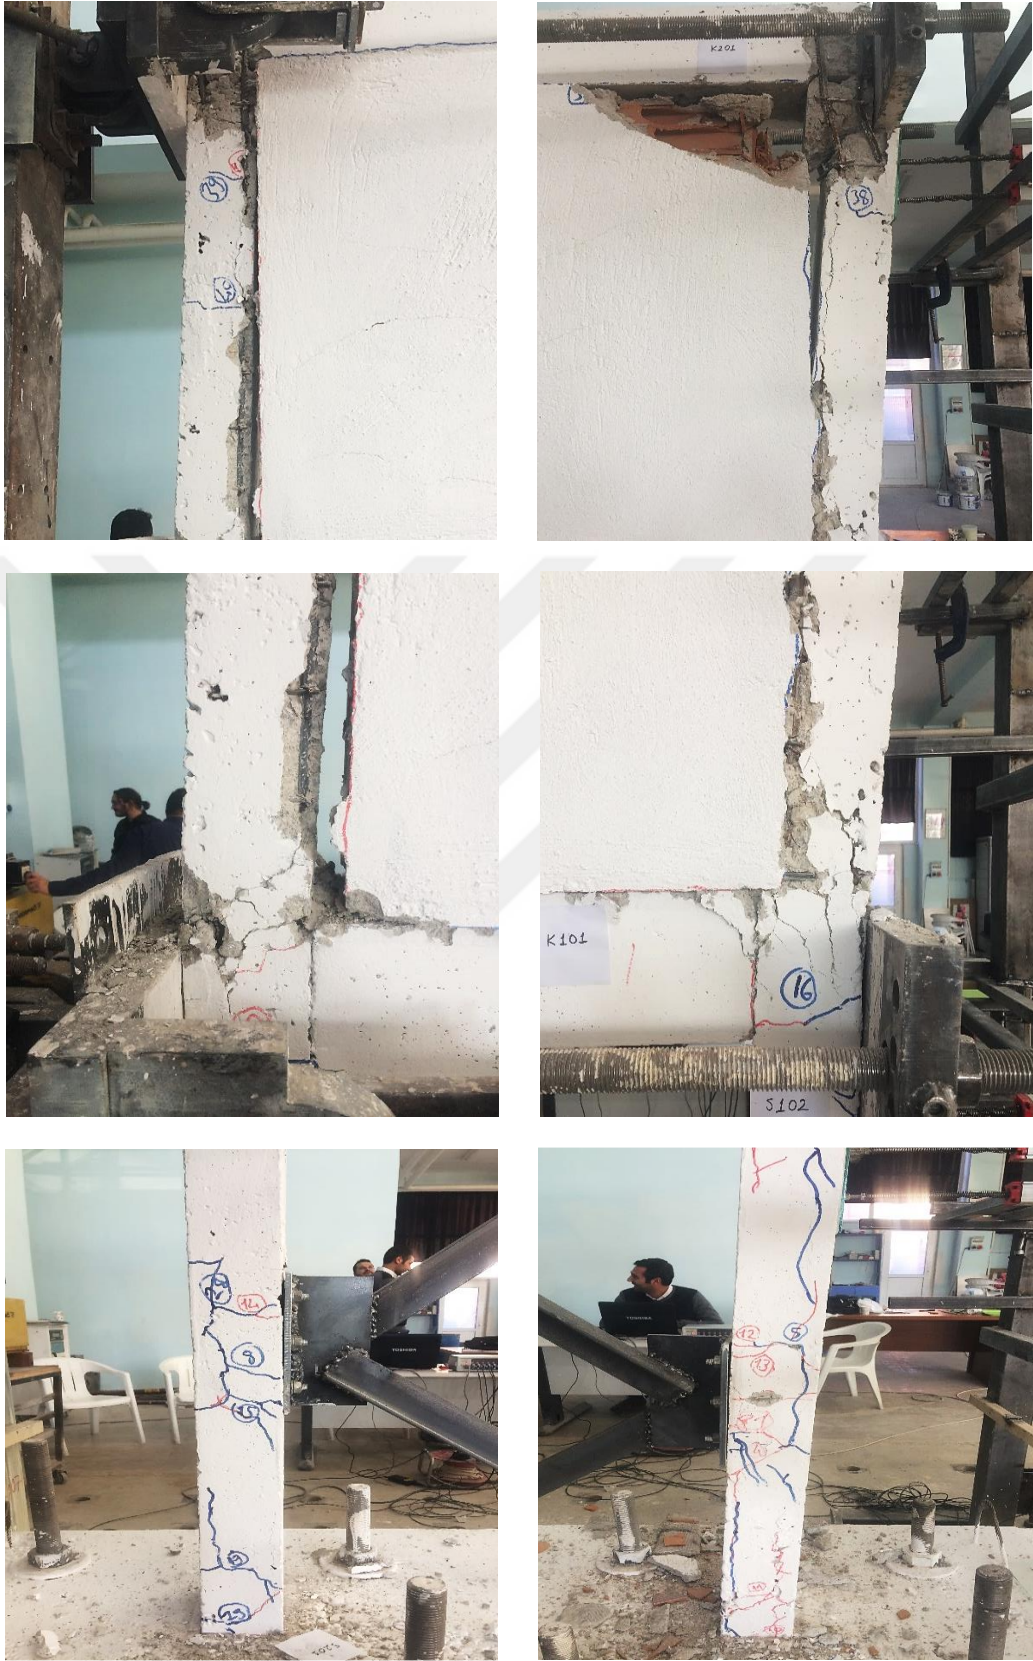
Şekil 4.8. K-Tipi Çelik Çaprazlı (KÇÇ) numunenin deney sonrası detay görünümü

Güçlü kiriş zayıf kolon uygulamasının etkisiyle, betonarme çerçeve deney numunesinin kirişleri üzerinde neredeyse hiç hasar oluşmazken kolonlarında ağır hasarlar meydana gelmiştir. Bunun yanında, en büyük hasarlar, etriye sıklaştırmasının yapılmadığı kolon kiriş birleşim bölgelerinde oluşmuş ve sistem 20. çevrimin negatif yüklemesinde, S202-K201 kolon kiriş birleşiminde betonun parçalanmasıyla akma yaşanmadan gevrek olarak göçme durumuna gelmiştir. Deney esnasında alt kat kolonlarında kısa kolon oluşumu gözlemlenmiş ve ayrıca deneyin -21 çevrimi koşularken K101 kirişinin plaka birleşimindeki sol ankraj kesilip düşmüştür. KÇÇ numunesinde deney sonrası görülen ağır hasarlar Şekil 4.9'da verilmiştir.

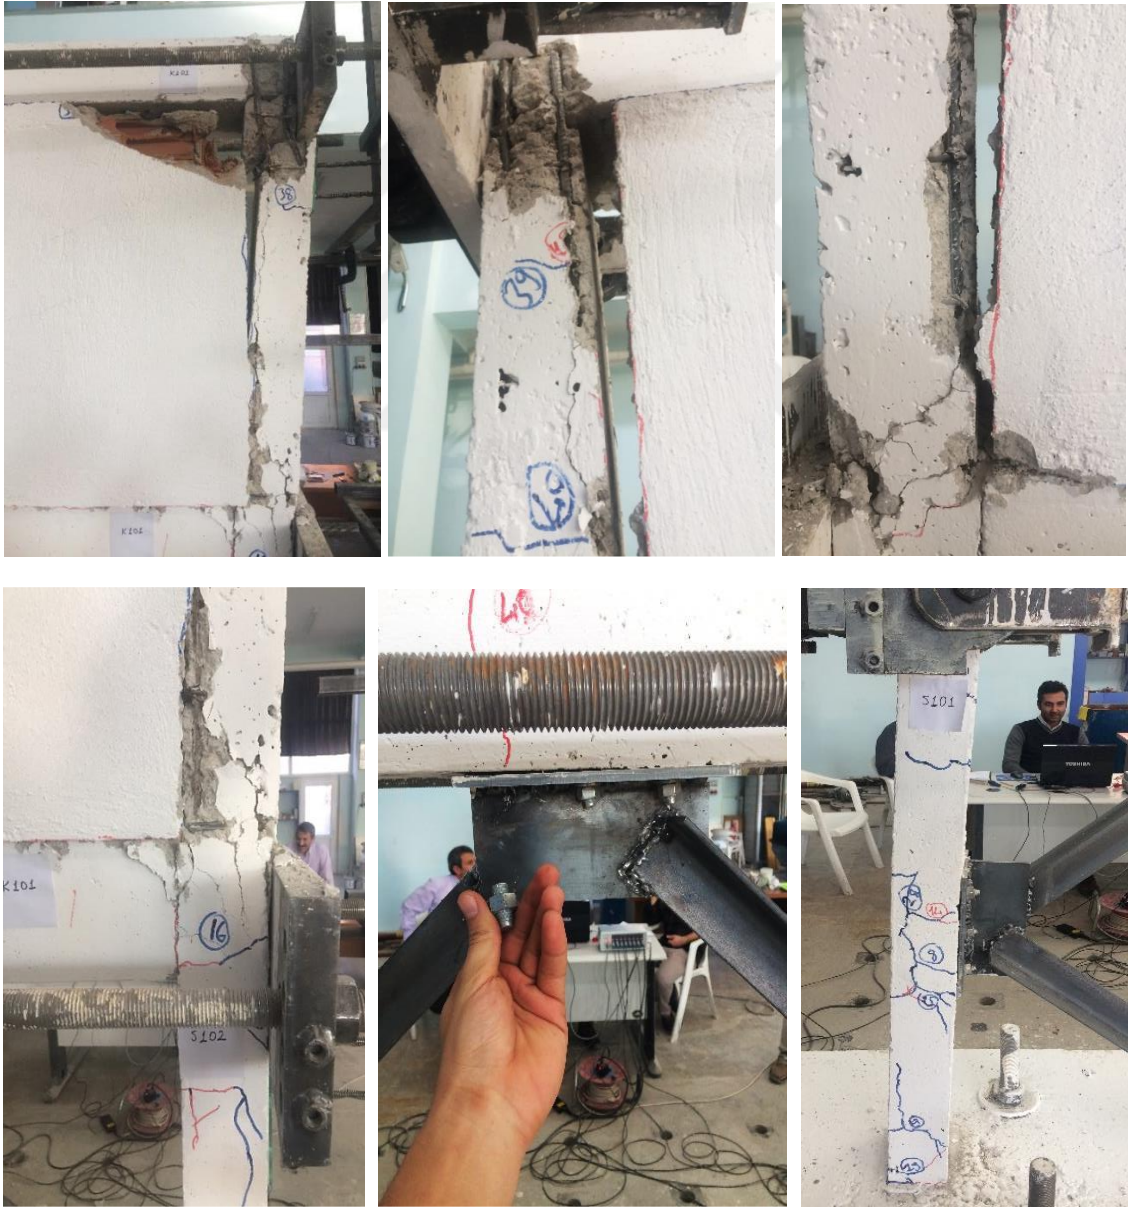
Şekil 4.9. Deney Sonunda KÇÇ Numunesinde Görülen Ağır Hasarlar

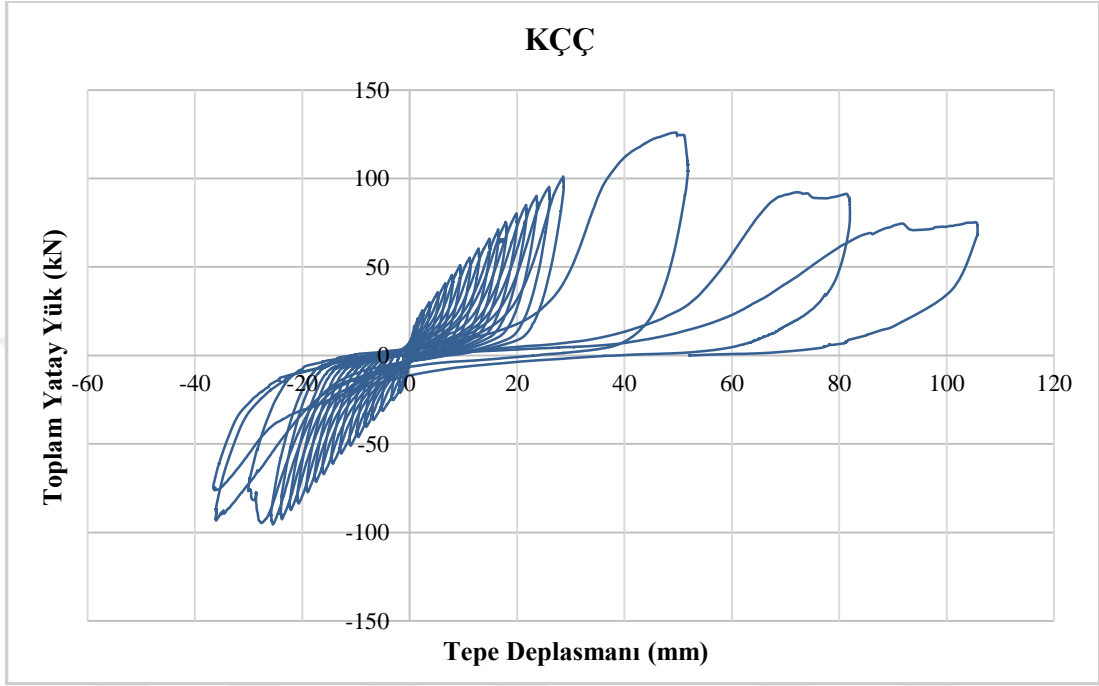
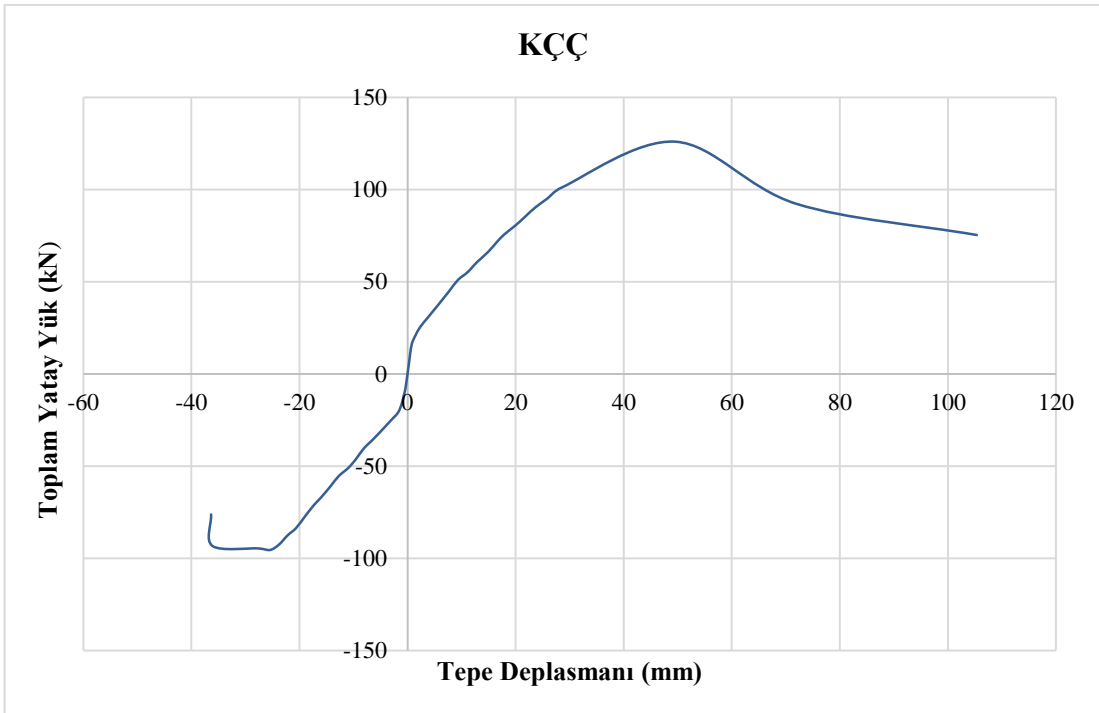
Elde edilen veriler ışığında çizilen, K-tipi çelik çaprazlı numunenin (KÇÇ) yatay yük-tepe deplasmanı çevrimsel histerezis eğrisi grafiği ve bu histerezis eğrisine ait dayanım zarfı eğrisi Şekil 4.10'da gösterilmiştir. KÇÇ numunesinin kümülatif toplam tüketilen enerji grafiği Şekil 4.11'de olduğu gibidir.

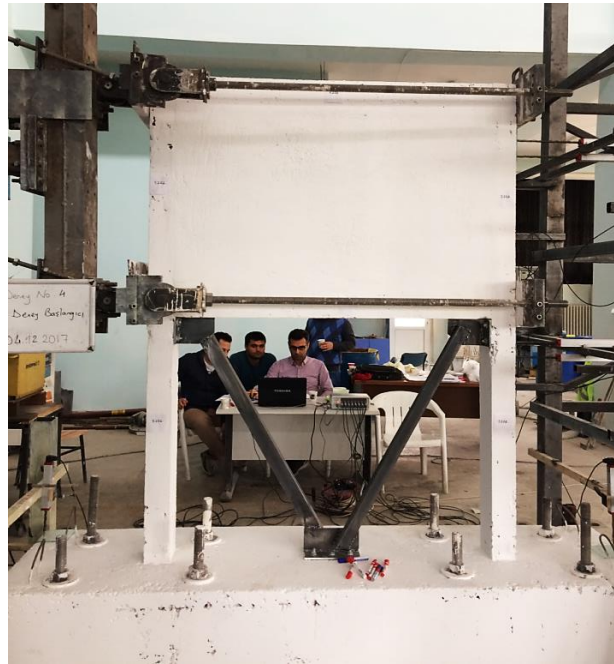
Şekil 4.12. Düz V-Tipi Çelik Çaprazlı (DVÇÇ) numunenin deney öncesi görünümü

Teste tabi tutulan ikinci deney numunesi, diğer bütün numunelerle özdeş boyutlara ve özelliklere sahip, üst katı tuğla dolgu duvarlı ve alt katı (V) şeklinde düz V-tipi çelik çaprazla güçlendirilmiş betonarme çerçeve taşıyıcı sistemli numunedir.

DVÇÇ numunesinin deney başlangıcından hemen önceki haline ait fotoğrafı Şekil 4.12'de gösterilmiştir.

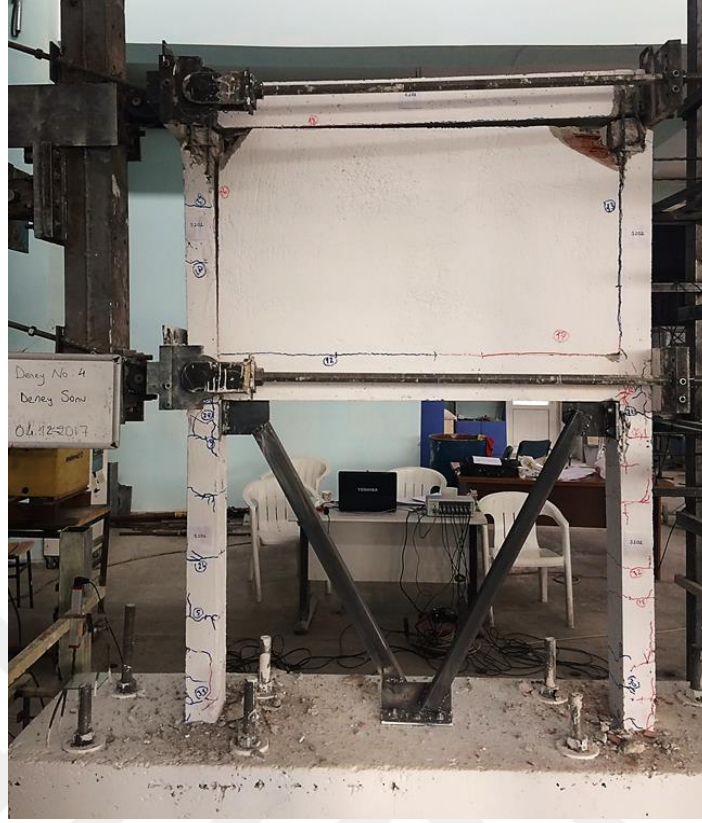
Şekil 4.16. Düz V-Tipi Çelik Çaprazlı (DVÇÇ) numunenin deney sonrası genel görünümü

Düz V-tipi çelik çaprazlı numunede (DVÇÇ) kaydedilen maksimum toplam yatay yük değeri +80.89 kN ve bu yük için oluşan deplasman miktarı da +26.29 mm ölçülmüştür. Deneyde maksimum olarak +40.38 mm yanal yer değiştirme değerine erişilmiş ve bu değer sonrasında, yapıdaki ağır hasarlar ve sistemin artık yük almaması nedeniyle deneye son verilmiştir. +40.38 mm maksimum deplasman miktarında kaydedilen yük değeri ise +77.43 kN olmuştur.

Deney sonrası DVÇÇ numunesinin genel görünümü, numunede oluşan çatlaklar ve numunenin deney sonrası detaylı görünümü sırasıyla Şekil 4.16, 4.17 ve 4.18'de verilmiştir.

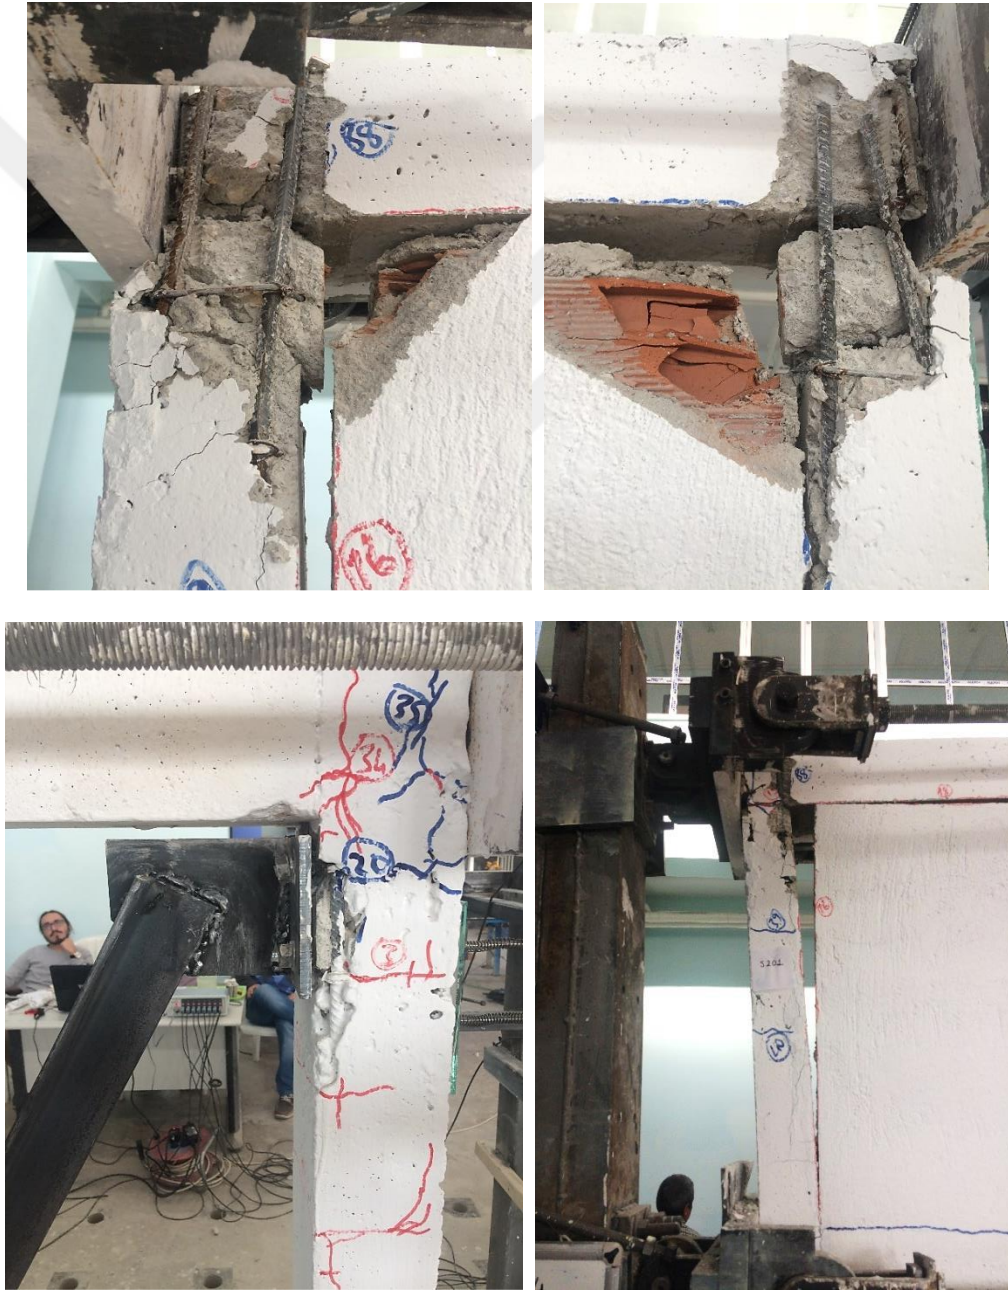
Şekil 4.19. Deney Sonunda DVÇÇ Numunesinde Görülen Ağır Hasarlar

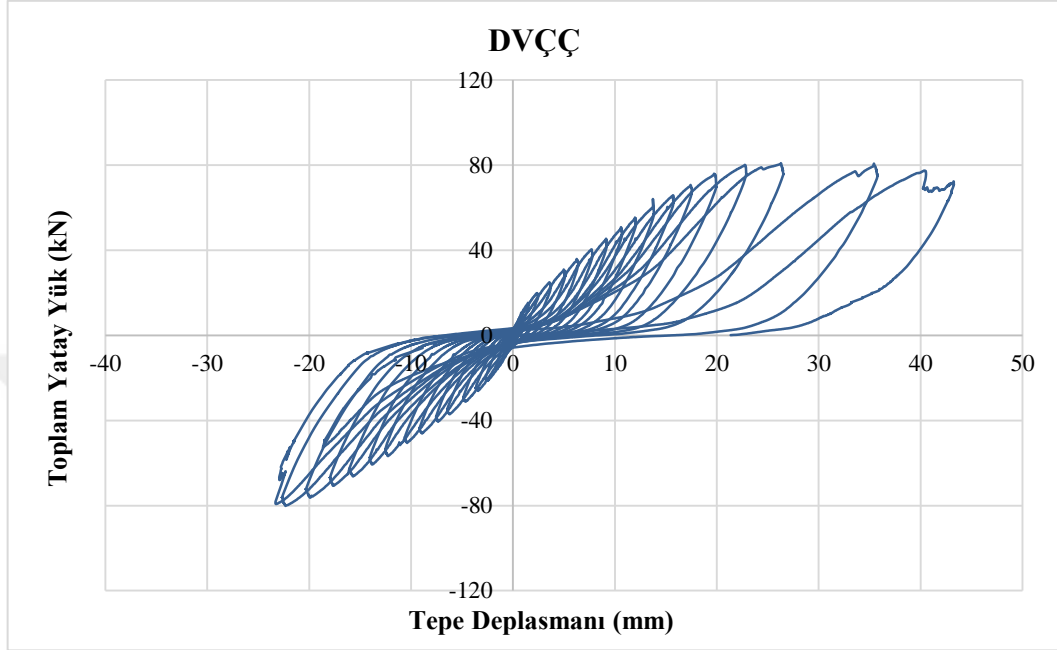
Şekil 4.20. Düz V-Tipi Çelik Çaprazlı (DVÇÇ) numunenin a) Yatay yük-tepe deplasmanı çevrimsel histerezis eğrisi b) Zarf eğrisi

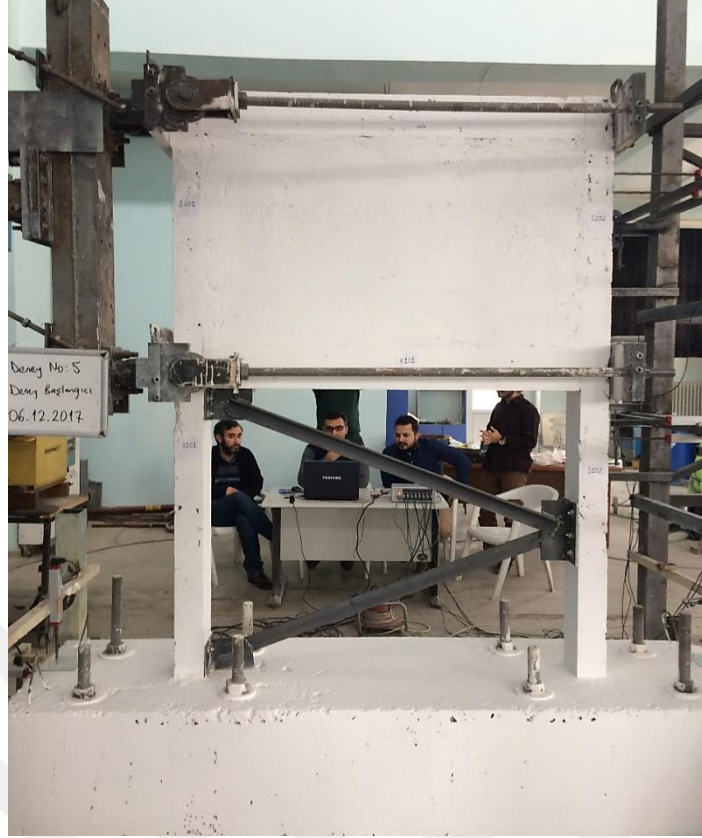
Şekil 4.22. Yan V-Tipi Çelik Çaprazlı (YVÇÇ) numunenin deney öncesi görünümü

Test edilen üçüncü ve son betonarme çerçeve deney numunesi, diğer bütün numunelerle özdeş boyutlarda ve özelliklerde hazırlanmış, üst katında tuğla dolgu duvarlı, alt katında (>) şeklinde yan V-tipi çelik çaprazla güçlendirilmiş numunedir.

YVÇÇ numunesinin deney başlangıcından hemen önceki halini gösteren fotoğrafı Şekil 4.22’de verilmiştir.

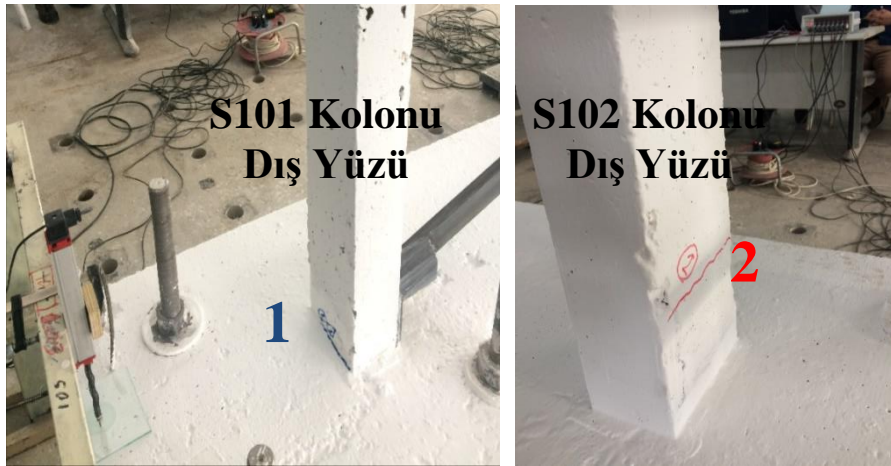
Şekil 4.25. Numunede oluşan ilk çatlaklar (2. Çevrim)

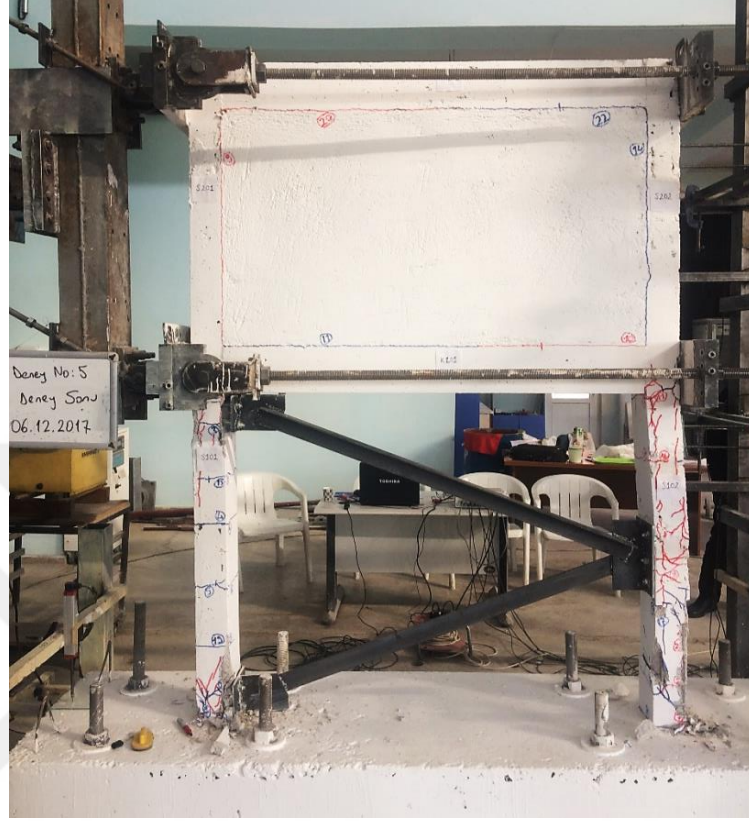
Şekil 4.26. Yan V-Tipi Çelik Çaprazlı (YVÇÇ) numunenin deney sonrası genel görünümü

Yan V-tipi çelik çaprazlı numunede (YVÇÇ) ölçülen maksimum toplam yatay yük değeri +58.41 kN ve bu yük için oluşan deplasman miktarıysa +16.15 mm olarak kaydedilmiştir. Deneyde maksimum olarak -35.98 mm yanal yer değiştirme değerine erişilmiş ve bu değer sonrasında, yapıdaki ağır hasarlar ve sistemin artık yük almamasından dolayı deney sonlandırılmıştır. -35.98 mm maksimum deplasman miktarında ölçülen yük değeri de -29.04 kN olmuştur. Deney sonrası YVÇÇ numunesinin

genel görünümü, numunede oluşan çatlaklar ve numunenin deney sonrası detaylı görünümü sırasıyla Şekil 4.26, 4.27 ve 4.28’de verilmiştir.

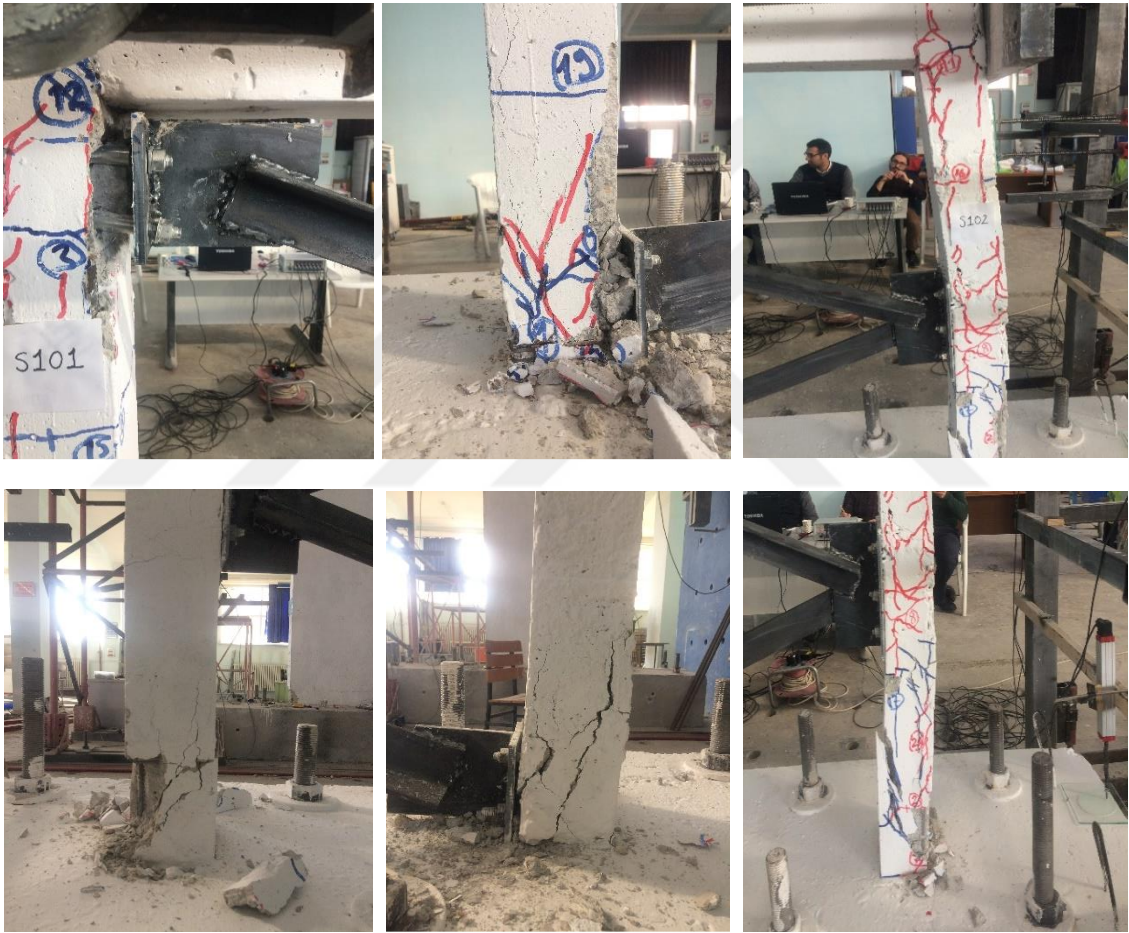
Şekil 4.29. Deney sonunda YVÇÇ numunesinde görülen ağır hasarlar

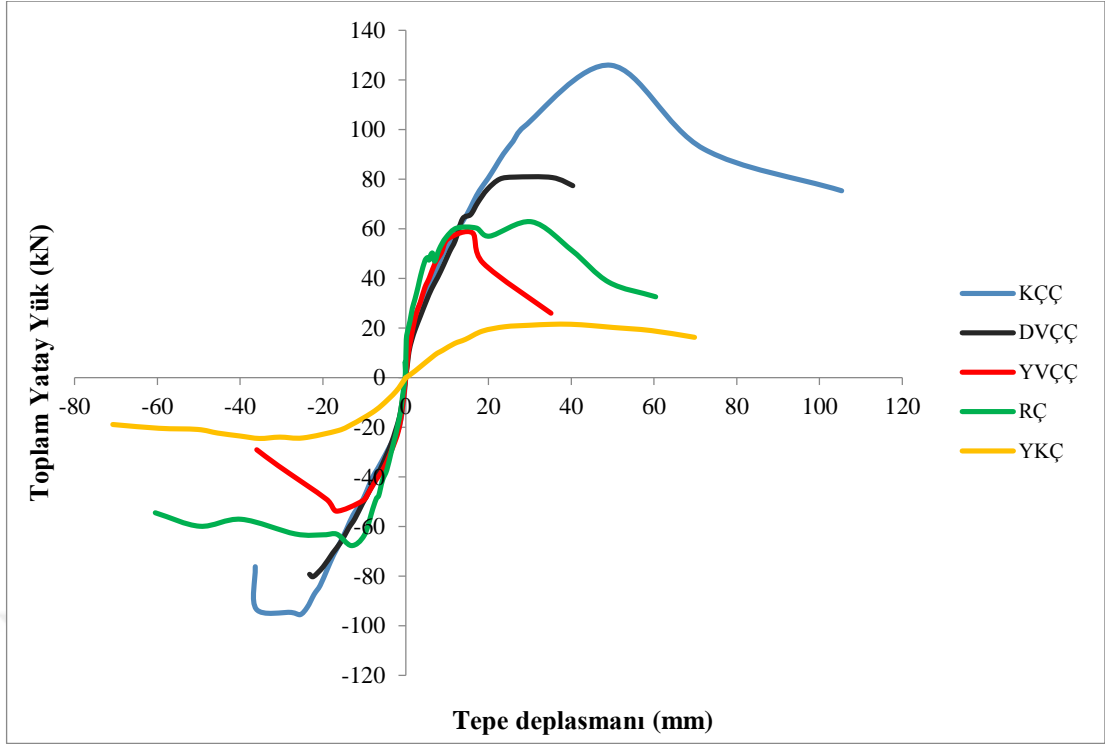
Şekil 4.32. Bütün numunelerin ortak toplam yatay yük-tepe deplasmanı zarf eğrileri grafiği
