**SÜNEK OLMAYAN BA ÇERÇEVELERİN**  
**İNCE ÇELİK PERDELERLE**  
**GÜÇLENDİRİLMESİ**

**YÜKSEK LİSANS TEZİ**

**İnşaat Mühendisliği Anabilim Dalı**

**Haziran-2015**  
**KONYA**  
**Her Hakkı Saklıdır**

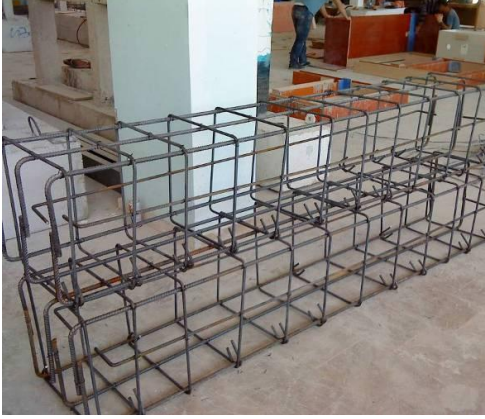
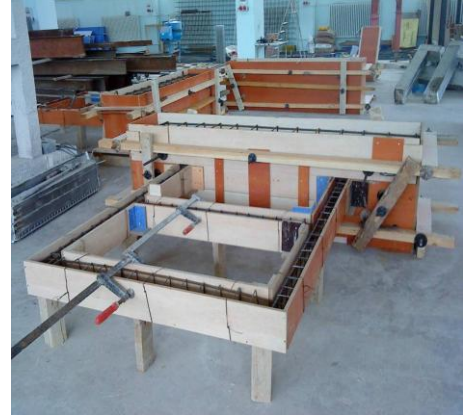
Şekil 3.5. Donatıları yerleştirilmiş çerçeve numunesi

Kolon ve kiriş etriyelerinin kancaları, uygulamadaki durum dikkate alınarak  $90^\circ$  olacak şekilde düzenlenmiştir. Bütün deney elemanlarında paspayı, donatı yüzünden itibaren 10 mm olarak yapılmıştır. Şekil 3.5 ve Şekil 3.6'da betonarme çerçevelerin üretilmesi sırasında çekilen bazı fotoğraflar verilmiştir, (Ünal, 2012)

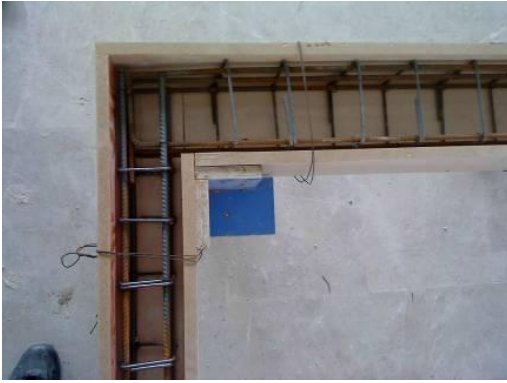
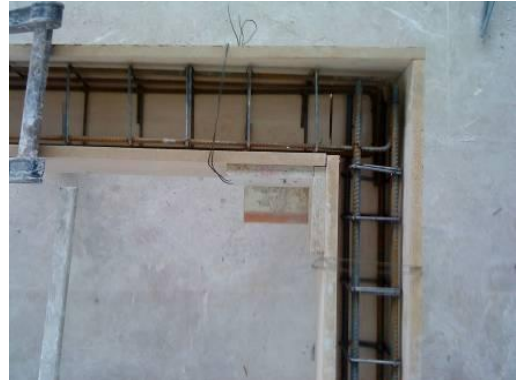
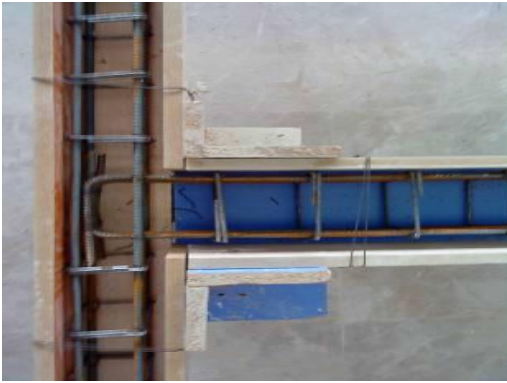
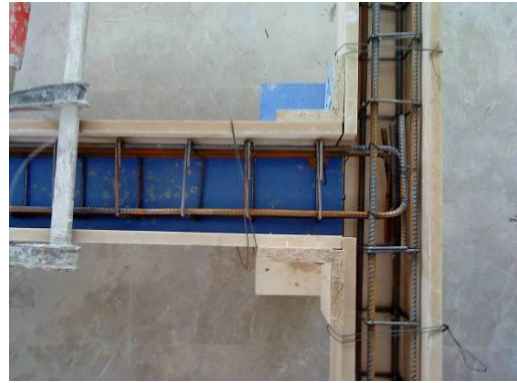
Şekil 3.6. Kolon ve kiriş donatılarının düzenlenmesi

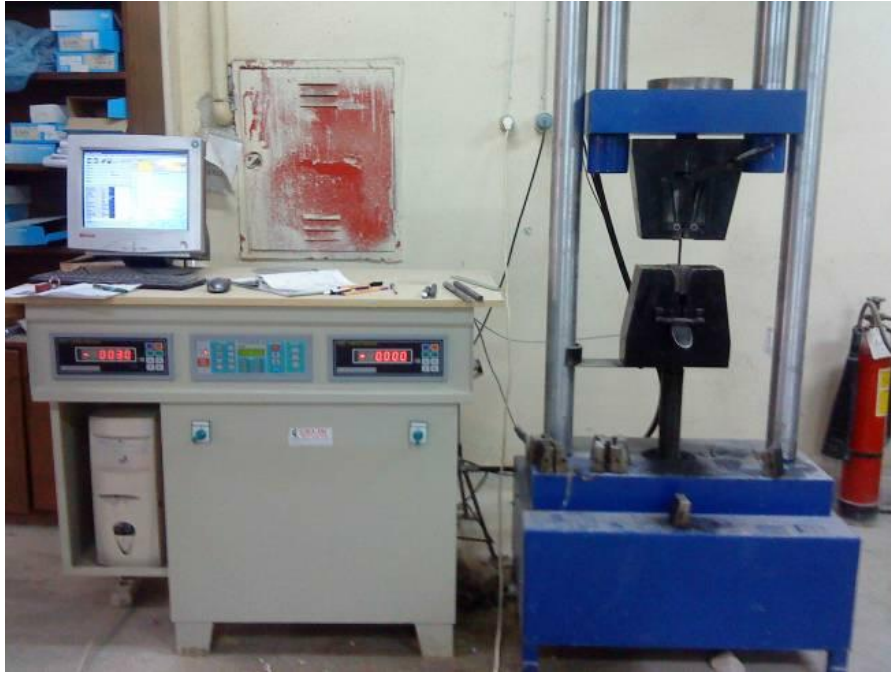
Şekil 3.7. Donatı çeliği çekme deneyi

Ülkemizde deprem davranışı zayıf, sünek olmayan yapılardaki donatılar genellikle nervürsüz donatılardır. Deney elemanlarında nervürsüz donatı kullanılması düşünülmüşse de piyasadan nervürsüz donatı temin edilemediği için, kolon, kiriş ve donatıları nervürlü olarak temin edilmiştir. Kolon ve kirişlerde enine donatılar düz olarak temin edilebilmiş ve deney elemanlarında etriye olarak kullanılmışlardır. Kullanılan bu donatılar S.Ü. İnşaat Mühendisliği Bölümü Yapı Laboratuvarı'nda 80 ton kapasiteli çelik çekme cihazında test edilmiştir. Kullanılan donatının karakteristik değerlerinin belirlenebilmesi amacıyla 3'er adet 400 mm uzunluğunda numuneler alınarak test edilmiştir. Donatıların test edilme aşamasındaki görünümü Şekil 3.7'de, donatı çubuklarının test sonuçları ise Çizelge 3.2'de verilmiştir, (Ünal, 2012).

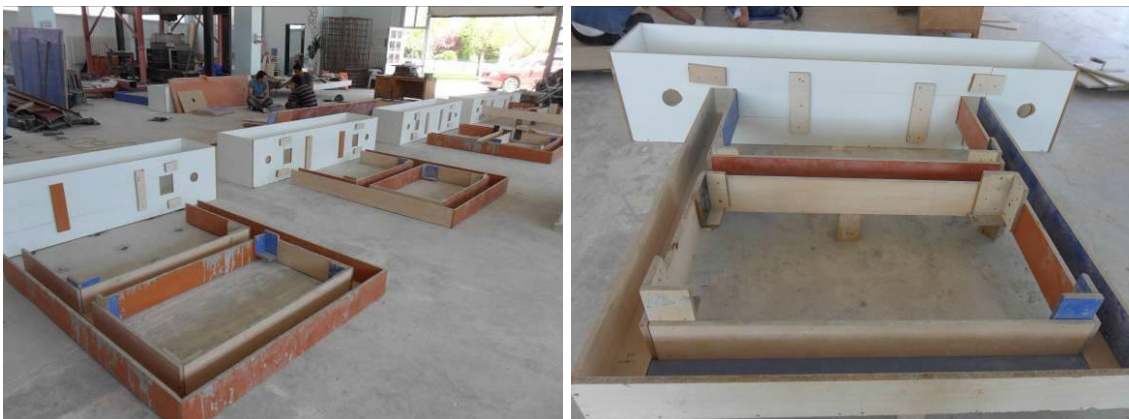
Şekil 3.9. Betonarme boş çerçevelerin hazırlanması

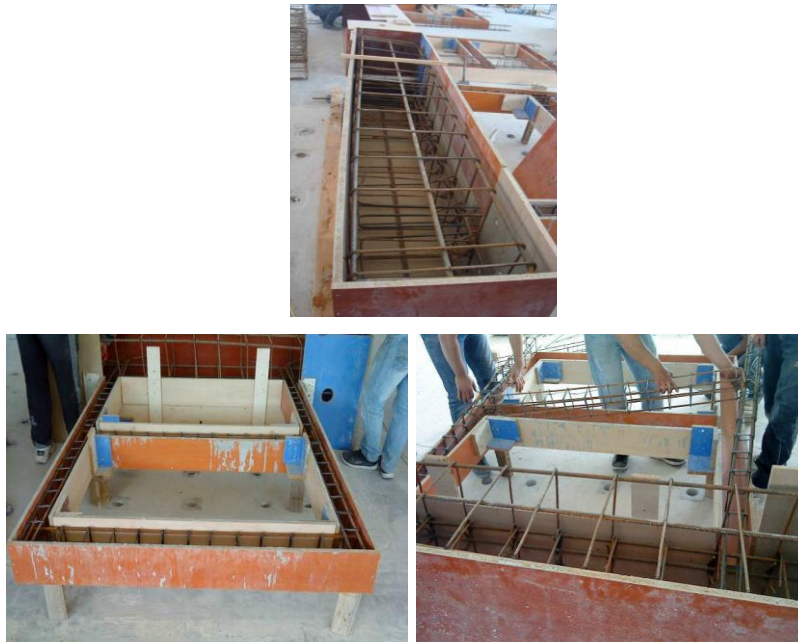
**Şekil 3.10.** Donatıların hazırlanması ve kalıplara donatının yerleştirilmesi

Önce temel donatıları yerleştirilen numuneye kolon donatıları konulmuş ve kolon donatıları temel donatılarının içerisine geçirilerek bağ teli ile bağlanmıştır. Daha sonra ise kolon donatılarının içerisine kiriş donatıları geçirilerek donatılar tamamen kalıba yerleştirilmişlerdir. Şekil 3.10'da donatıların hazırlanması ve kalıplara donatının yerleştirilmesi gösterilmiştir.

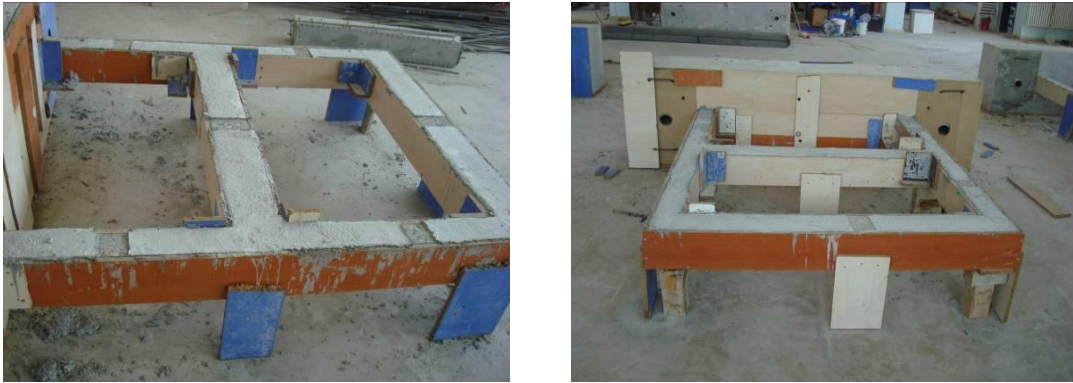
**Şekil 3.11.** Beton döküldükten sonra numunelerin durumu

Donatıların kalıplara yerleştirilmesinden sonra beton dökülmesi için kalıplar hazırlanmıştır. Bu amaçla kalıpların beton dökülmesi aşamasında açılmaması için laboratuvarda bulundan çeşitli malzemeler yardımıyla kalıplar sabitlenmiştir. Betonarme çerçeveler tasarlanırken beton basınç dayanımının  $f_c=16$  Mpa olması hedeflenmiştir. Bu sebeple Konya’da bulunan özel bir beton santralinden temin edilen beton Deprem Laboratuvarımıza getirilerek kalıplara dökülmüştür. Bir yandan beton dökülürken diğer yandan vibratör yardımıyla ve çelik bir çubukla şişlenerek betonun kalıplara iyi yerleştirilmesine çalışılmıştır. Tüm çerçeveler aynı anda imal edildiklerinden 3 çerçeveye de aynı anda beton dökülmüştür, (Ünal, 2012). Şekil 3.11’de beton döküldükten sonra numunelerin durumu verilmiştir.

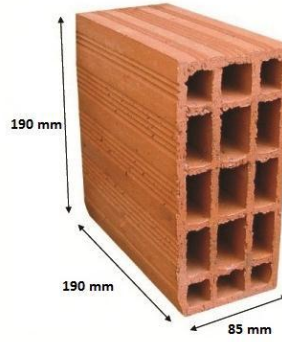
Şekil 3.12. Tuğla ebatları

3.1.4.1.'de anlatıldığı gibi hazırlanan betonarme boş çerçeveler tuğla ile örülmüştür. Dolgu duvarların örülmesinde piyasada 8.5'luk olarak bilinen yatay delikli blok tuğlalar (85mmx190mmx190mm) kullanılmıştır. Basınç dayanımı, tuğla deliklerine paralel yönde 12,0 MPa, boşluklara dik-kısa yönde 2,8 MPa ve boşluklara dik-uzun yönde 3,2 MPa olarak ölçülmüştür. Kullanılan tuğlaların boyutları Şekil 3.12'de verilmiştir.

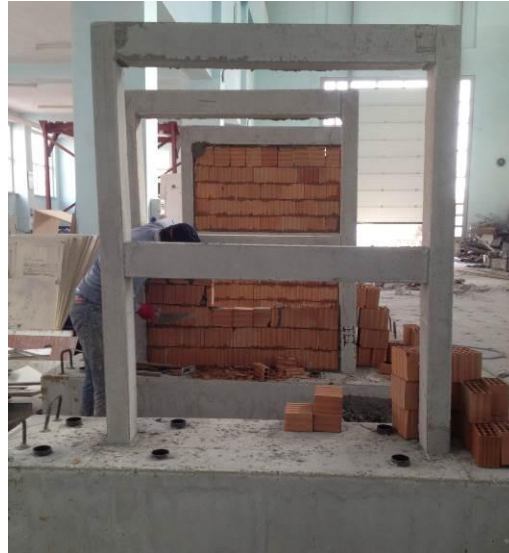
Şekil 3.13. Boş betonarme çerçeve

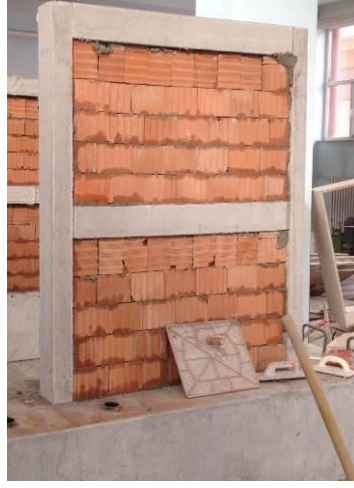
**Şekil 3.14.** Tuğla dolgu duvarlı betonarme çerçeve

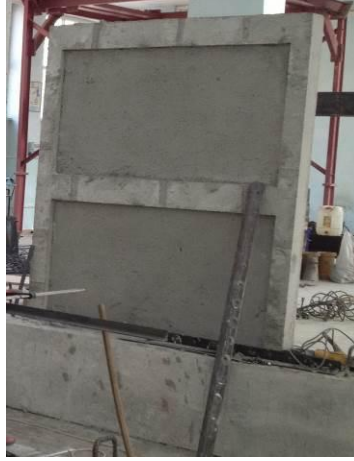
**Şekil 3.15.** Sıvalı tuğla dolgu duvarlı betonarme çerçeve

Tuğla dolgu duvarlar; kum+çimento+kireç+su karışımından oluşan harç ile olabildiğince sıradan bir işçilikle sıvanmışlardır. Sıva duvarın her iki yüzeyinde de uygulanmıştır. Sıvanan numune beyaz boya ile boyanmıştır.

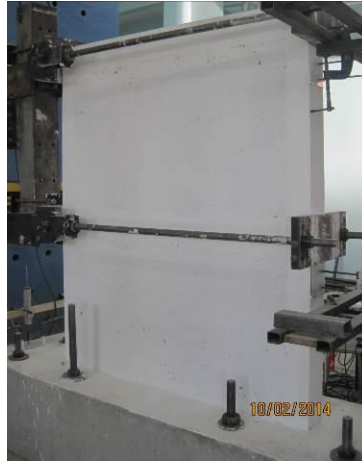
**Şekil 3.16.** Boyalı sıvanmış tuğla dolgu duvarlı betonarme çerçeve

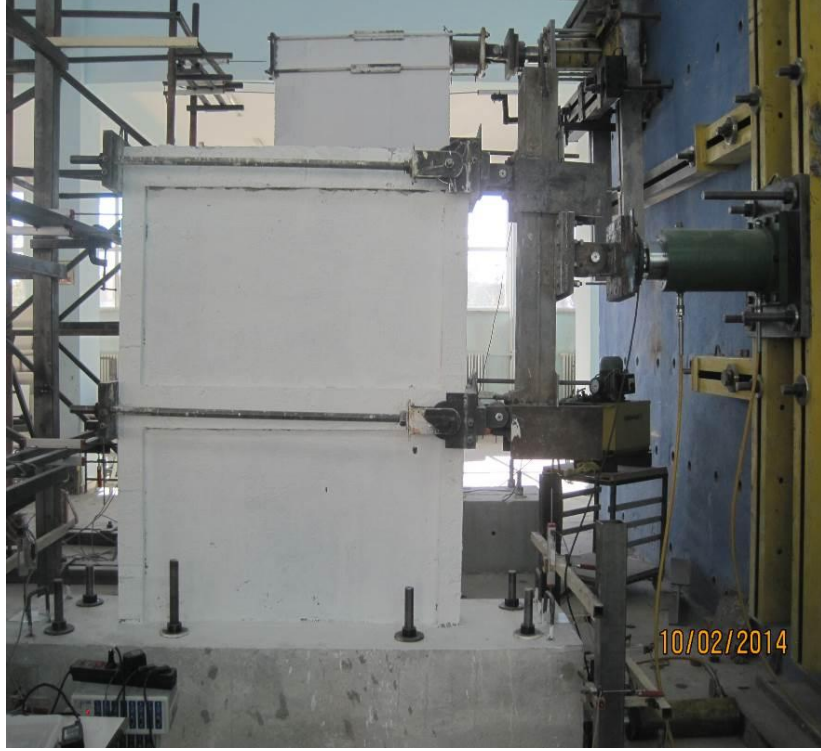
Şekil 3.25. Sıvalı tuğla dolgu duvarlı betonarme çerçevede kullanılan yükleme ve ölçüm düzeneği

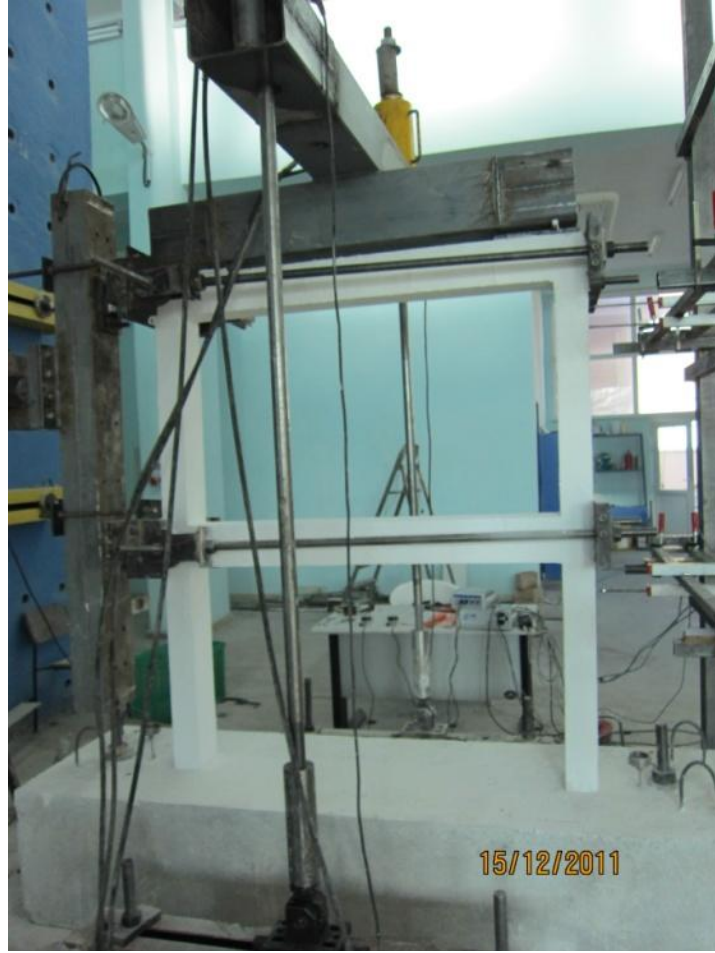
Şekil 4.1. Referans boş çerçevenin deney öncesi görünümü

İlk test edilen numune hiçbir güçlendirme elemanı içermeyen referans boş çerçevedir. Türkiye'deki mevcut yapı stoğunun önemli bir bölümünü temsil eden bu numunede, çerçeve beton dayanımı için yapılan basınç testine göre beton basınç dayanımı 19 MPa'dır. Bu numunenin kirişleri kolonlardan daha güçlü olarak tasarlanmış, etriye aralıkları mevcut yönetmelik ve standartlara uygun yapılmamış, kolon kiriş birleşim bölgelerinde etriye devam ettirilmemiş, etriye sıklaştırılması yapılmamış, etriye kancaları 90° yapılmış ve beton dayanımı düşük numuneyi temsil etmektedir. Bu deney elemanı deprem davranışı düşük olan numuneyi temsil etmiş olup, güçlendirilmiş numuneler arasındaki farkları incelemek için tersinir tekrarlanır yükler altında test edilmiştir. Referans boş çerçevenin deney öncesi görünümü Şekil 4.1' de görülmektedir. (Ünal, 2012)

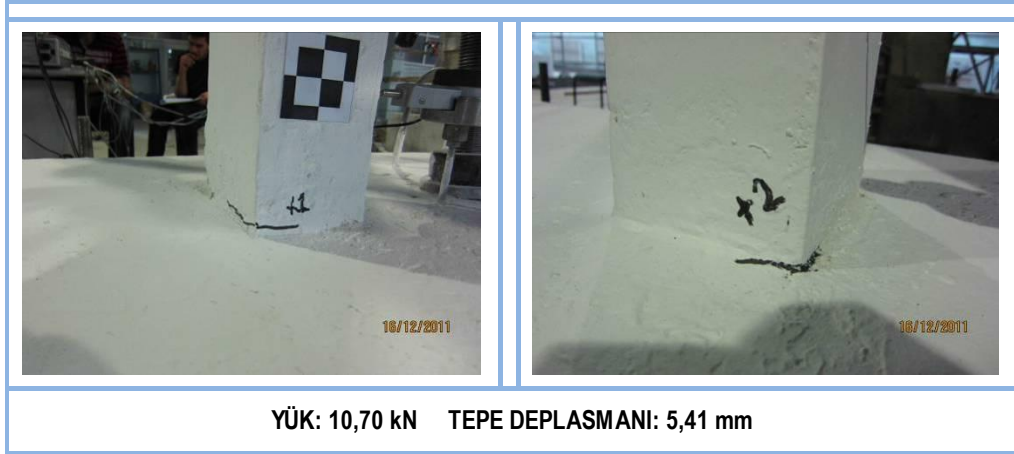
Şekil 4.2. Pozitif 5. Çevrim deney numunesinin görünümü

Pozitif 5. çevrimde; 10.70 kN toplam yük ve karşılık gelen 5.41 mm tepe deplasmanına ulaşılmış ve Şekil 4.2'deki hasarlar oluşmuştur.

Deneyde ilk 4 çevrimde herhangi bir belirgin çatlak gözlenmemiştir. Bu çevrimler akma sınırının altında elastik çevrimler olarak uygulanmış ve numunenin elastik özelliklerini görmek için değerlendirilmiştir. Deneyde ilk çatlaklar pozitif 5. çevrimde S101 kolonunda +1 ve S102 kolonunda + 2 numaralı çatlaklar oluşmuş (Şekil 4.2) ve 10.70 kN toplam yük ve karşılık gelen 5.41 mm tepe deplasmanına ulaşılmıştır. Bu çatlaklar kolonların temel ile birleştiği bölgelerde oluşmuştur, (Ünal, 2012).

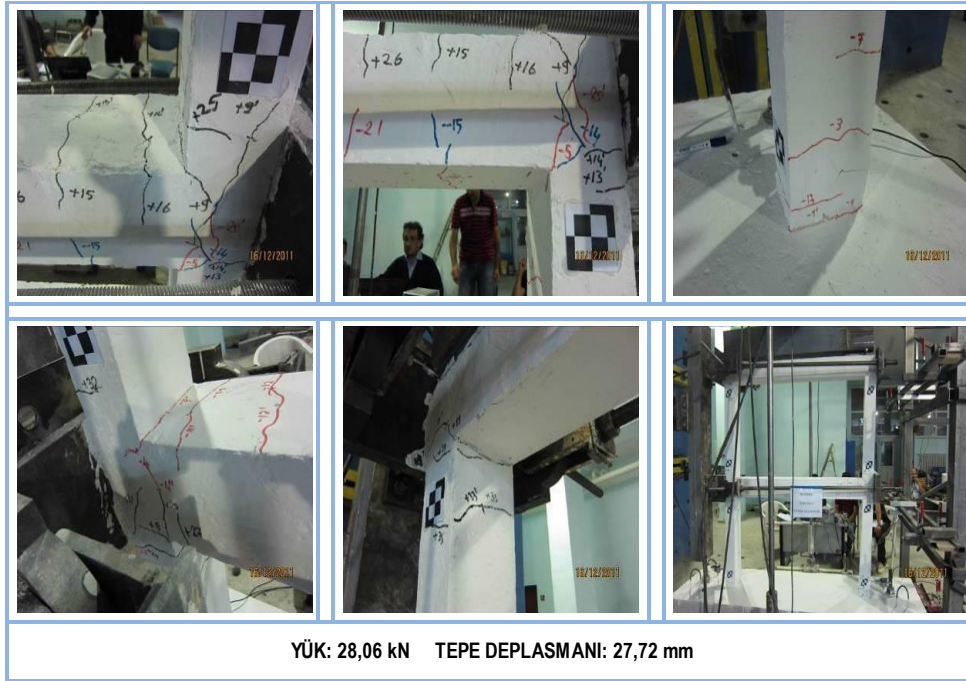
**Şekil 4.12.** Pozitif 10. Çevrim deney numunesinin görüntüsü

Pozitif 10. çevrimde; 28.06 kN toplam yük ve karşılık gelen 27.72 mm tepe deplasmanına ulaşılmış ve Şekil 4.12'deki hasarlar oluşmuştur.

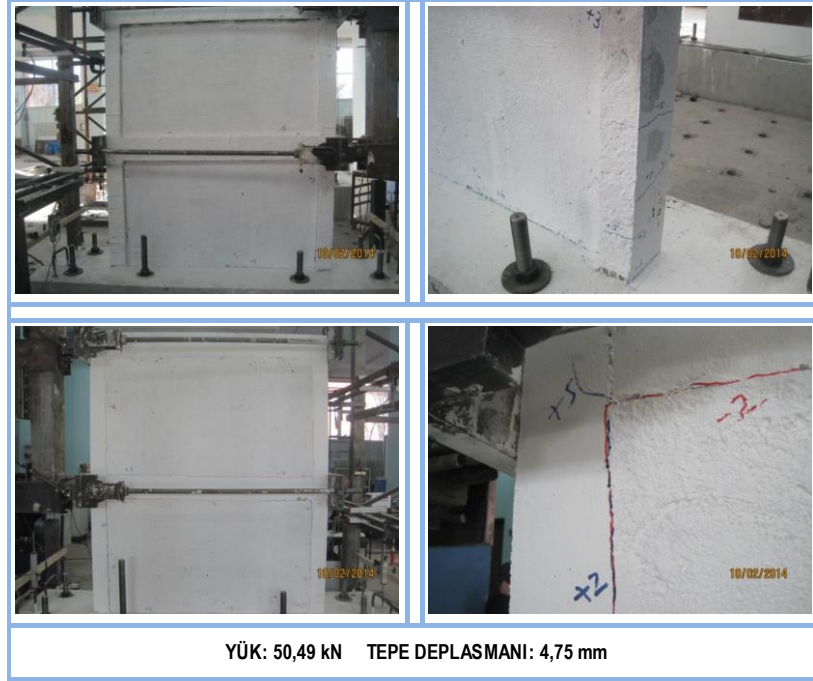
Şekil 4.31. Pozitif 5. çevrim deney numunesinin görünümü

Pozitif 5. çevrimde; 50.49 kN toplam yük ve karşılık gelen 4.75 mm tepe deplasmanına ulaşılmış ve Şekil 4.31'deki hasarlar oluşmuştur.

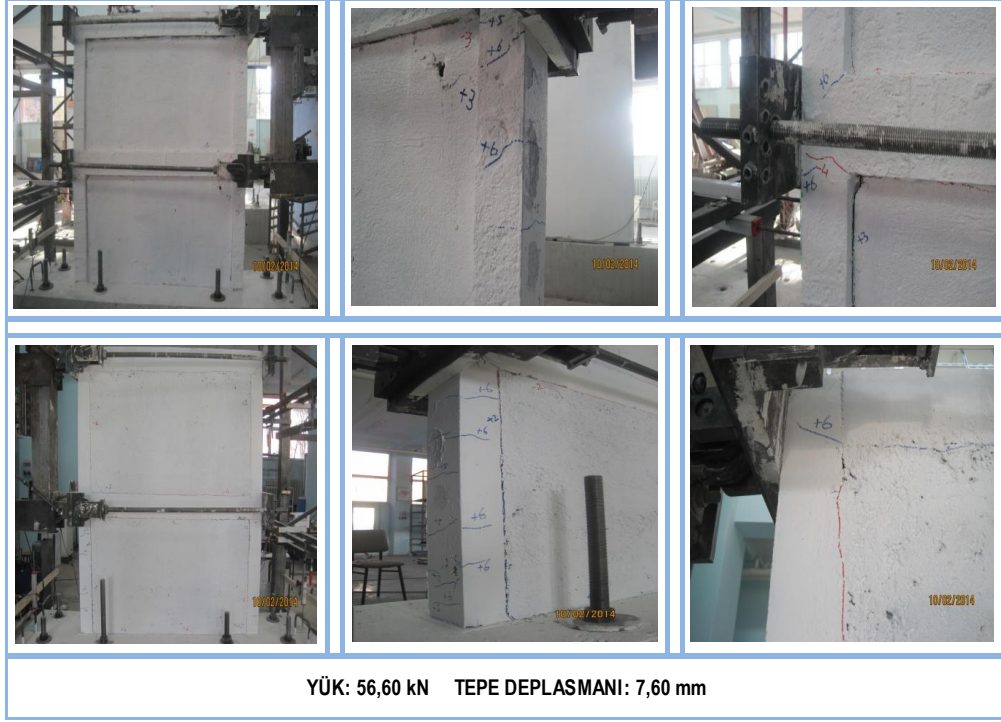
**Şekil 4.33.** Pozitif 6. çevrim deney numunesinin görünümü

Pozitif 6. çevrimde; 56.60 kN toplam yük ve karşılık gelen 7.60 mm tepe deplasmanına ulaşılmış ve Şekil 4.33'deki hasarlar oluşmuştur.

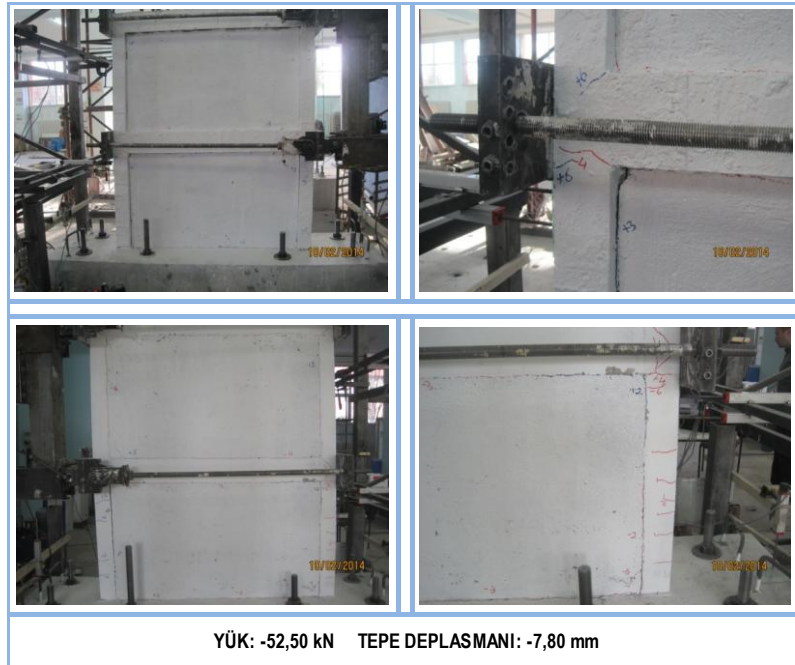
**Şekil 4.34.** Negatif 6. çevrim deney numunesinin görünümü

Negatif 6. çevrimde; -52.50 kN toplam yük ve karşılık gelen -7.80 mm tepe deplasmanına ulaşılmış ve Şekil 4.34'deki hasarlar oluşmuştur.

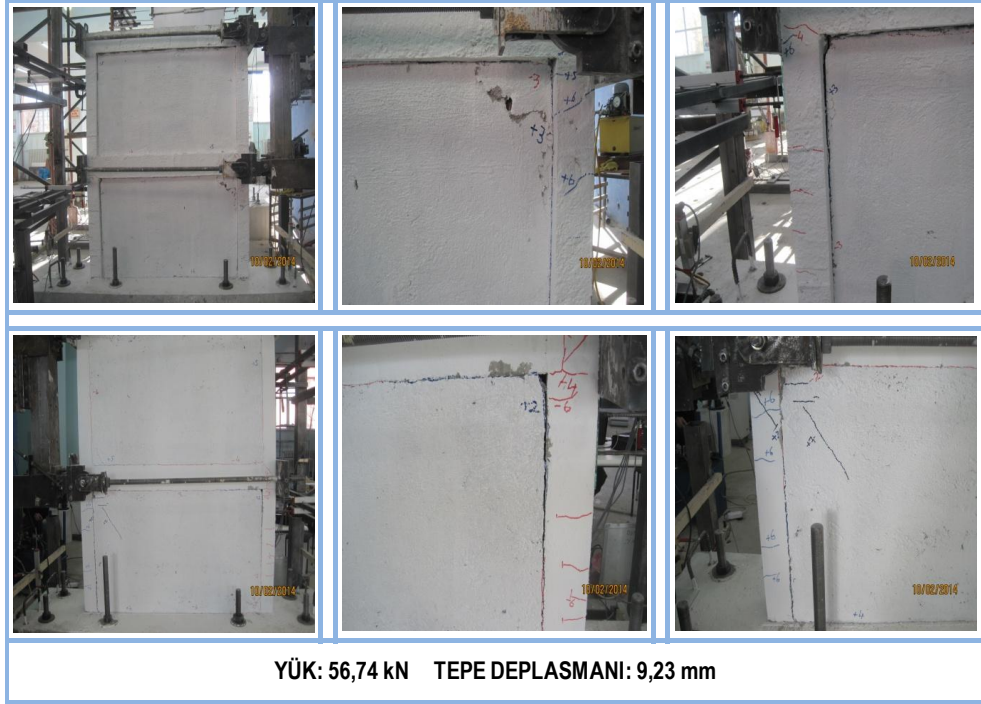
Şekil 4.35. Pozitif 7. çevrim deney numunesinin görünümü

Pozitif 7. çevrimde; 56.74 kN toplam yük ve karşılık gelen 9.23 mm tepe deplasmanına ulaşılmış ve Şekil 4.35'deki hasarlar oluşmuştur.

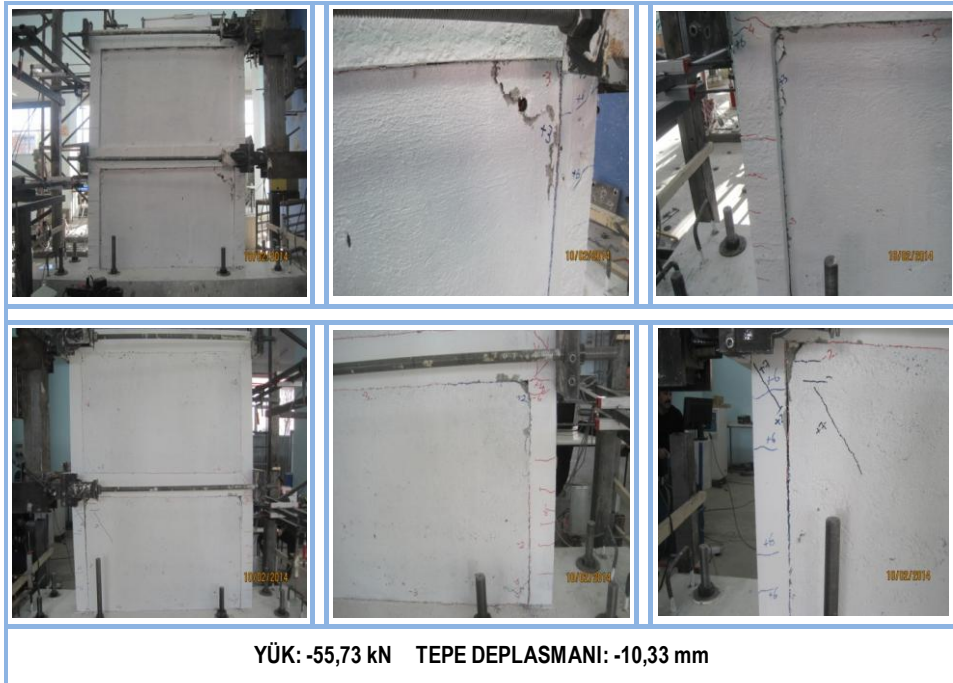
Şekil 4.36. Negatif 7. çevrim deney numunesinin görünümü

Negatif 7. çevrimde; -55.73 kN toplam yük ve karşılık gelen -10.33 mm tepe deplasmanına ulaşılmış ve Şekil 4.36'daki hasarlar oluşmuştur.

7. çevrim sonunda deney numunesi yatay yük taşıma kapasitesine erişmiştir. Bu kapasitede çerçeve tarafından yatay yönde taşınan yük 56,74 kN ve çerçevenin yapmış olduğu deplasman değeri 9,23 mm'dir. Bu çevrimden sonra yükte artış olmamasına hatta düşüş olmasına rağmen tepe noktasındaki yatay deplasmanda önemli ölçüde artış meydana geldiği gözlenmiştir. Taşıma kapasitesi aşıldıktan sonra hızla artan deplasmanlar dikkate alınarak yükleme yapmaya devam edilmiş ve LVDT ölçüm değerinin sonuna gelene kadar deney devam ettirilmiştir.

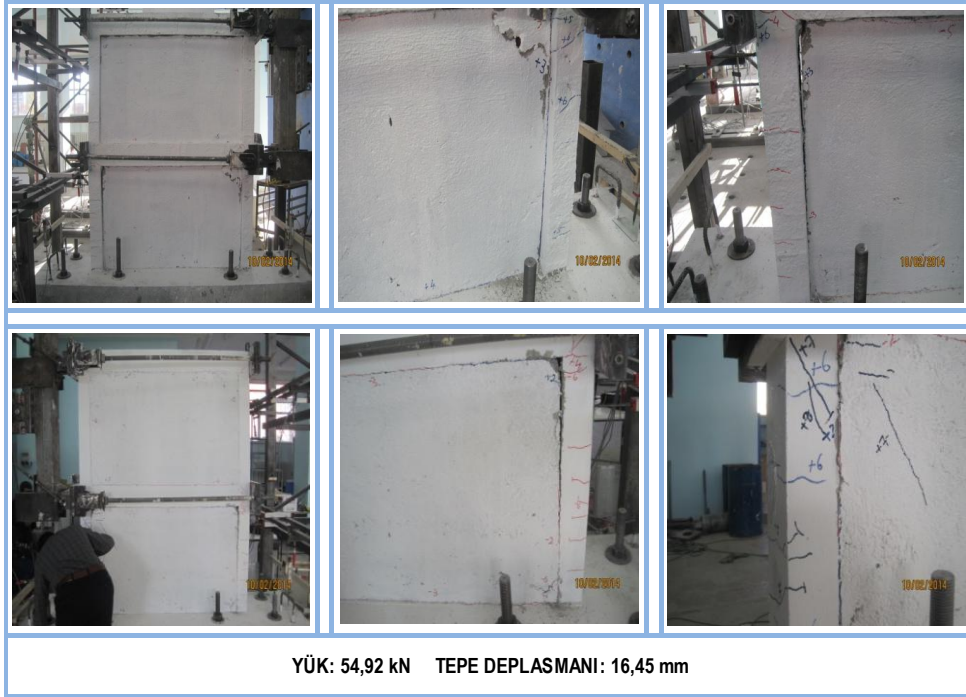
Şekil 4.37. Pozitif 8. çevrim deney numunesinin görünümü

Pozitif 8. çevrimde; 54.92 kN toplam yük ve karşılık gelen 16.45 mm tepe deplasmanına ulaşılmış ve Şekil 4.37'deki hasarlar oluşmuştur.

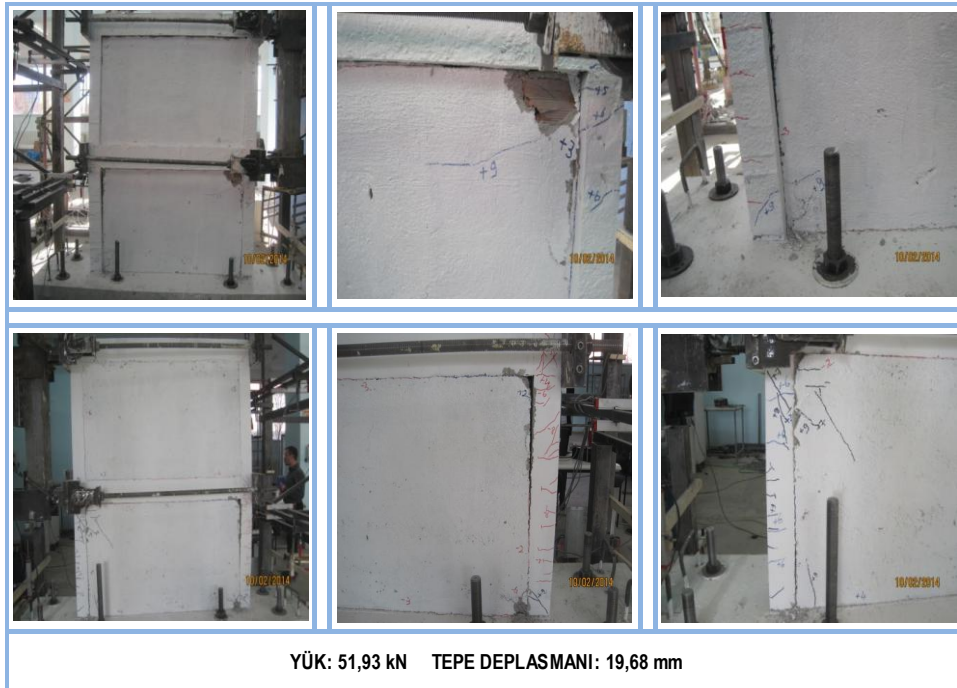
Şekil 4.39. Pozitif 9. çevrim deney numunesinin görünümü

Pozitif 9. çevrimde; 51.93 kN toplam yük ve karşılık gelen 19.68 mm tepe deplasmanına ulaşılmış ve Şekil 4.39'daki hasarlar oluşmuştur.

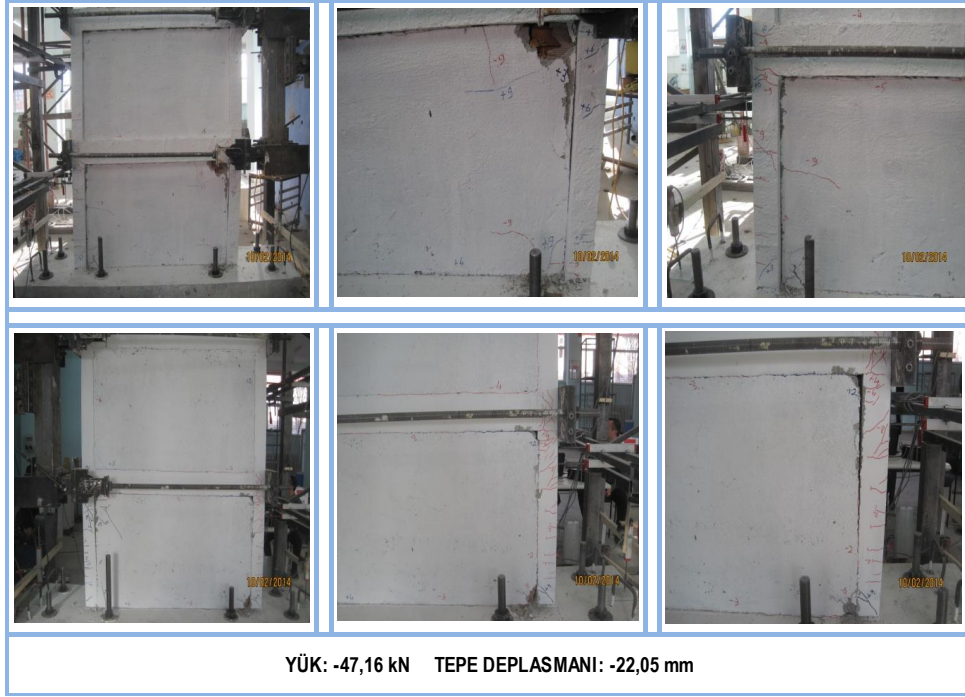
Şekil 4.40. Negatif 9. çevrim deney numunesinin görünümü

Negatif 9. çevrimde; -47.16 kN toplam yük ve karşılık gelen -22.05 mm tepe deplasmanına ulaşılmış ve Şekil 4.40'daki hasarlar oluşmuştur.

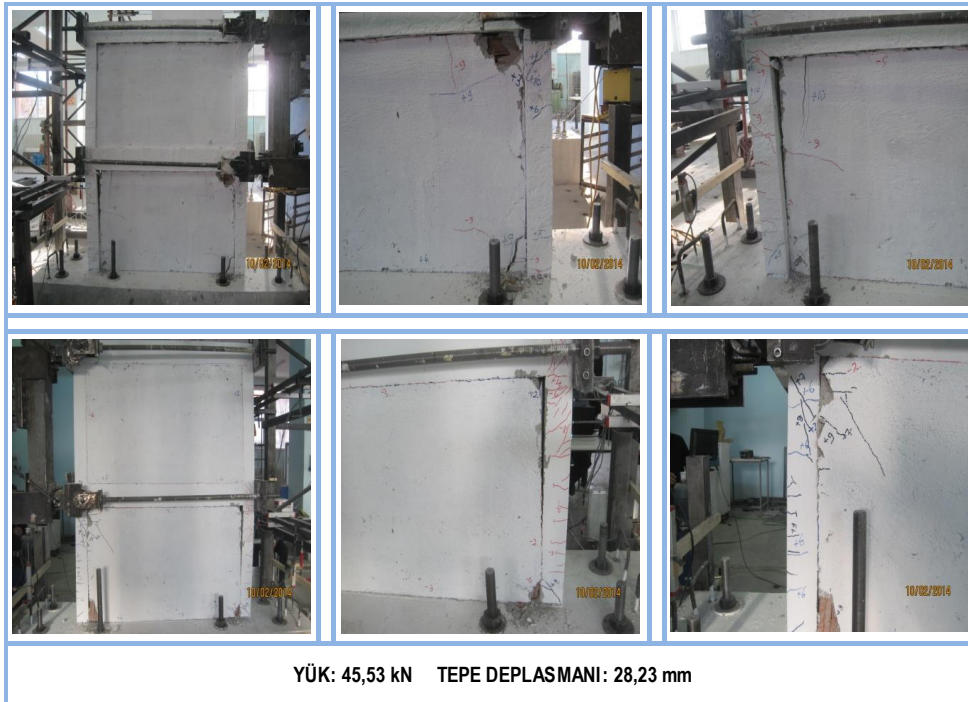
Şekil 4.41. Pozitif 10. çevrim deney numunesinin görünümü

Pozitif 10. çevrimde; 45.53 kN toplam yük ve karşılık gelen 28.23 mm tepe deplasmanına ulaşılmış ve Şekil 4.41'deki hasarlar oluşmuştur.

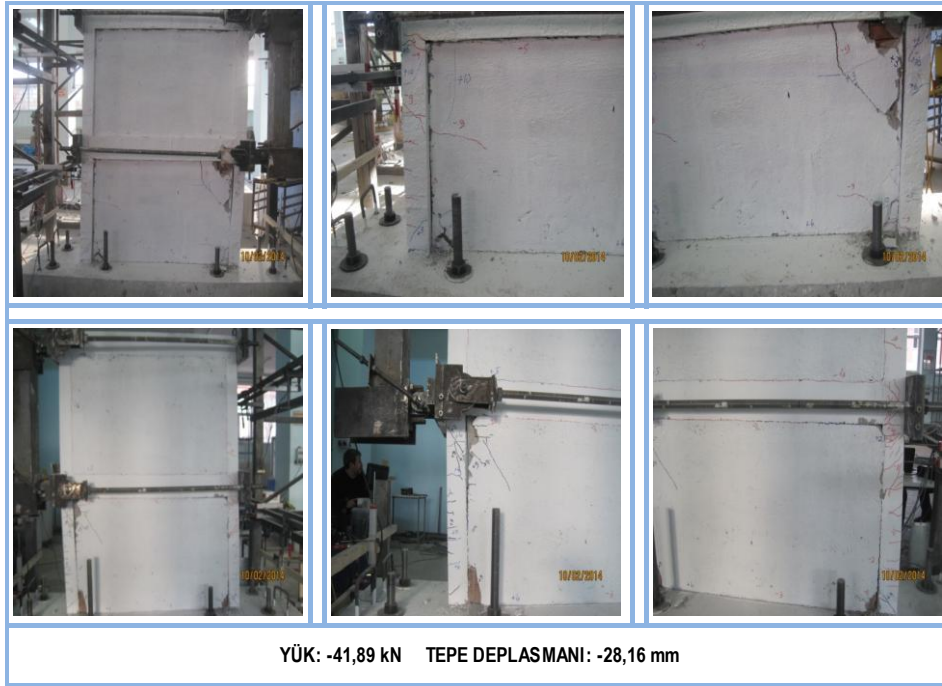
Şekil 4.42. Negatif 10. çevrim deney numunesinin görünümü

Negatif 10. çevrimde; -41.89 kN toplam yük ve karşılık gelen -28.16 mm tepe deplasmanına ulaşılmış ve Şekil 4.42'deki hasarlar oluşmuştur.

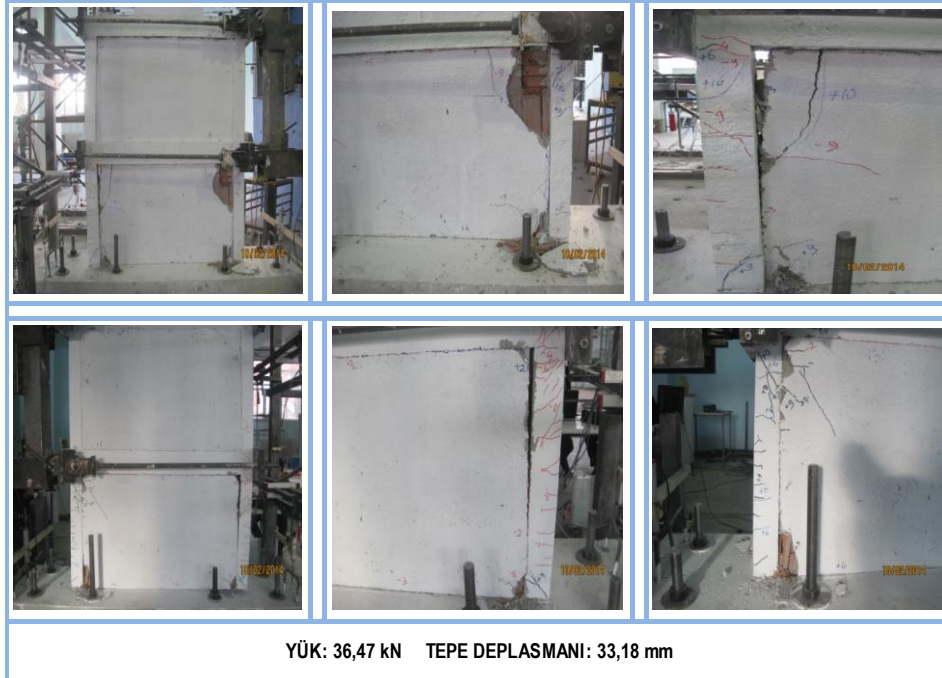
Şekil 4.43. Pozitif 11. çevrim deney numunesinin görünümü

Pozitif 11. çevrimde; 36.47 kN toplam yük ve karşılık gelen 33.18 mm tepe deplasmanına ulaşılmış ve Şekil 4.43'deki hasarlar oluşmuştur.

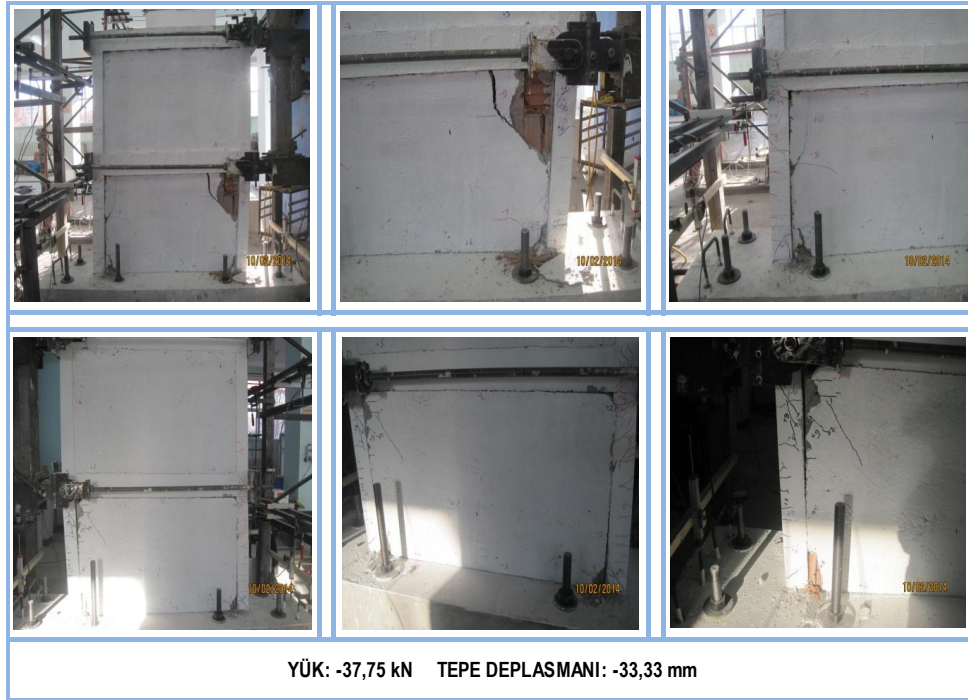
Şekil 4.44. Negatif 11. çevrim deney numunesinin görünümü

Negatif 11. çevrimde; -37.75 kN toplam yük ve karşılık gelen -33.33 mm tepe deplasmanına ulaşılmış ve Şekil 4.44'deki hasarlar oluşmuştur.

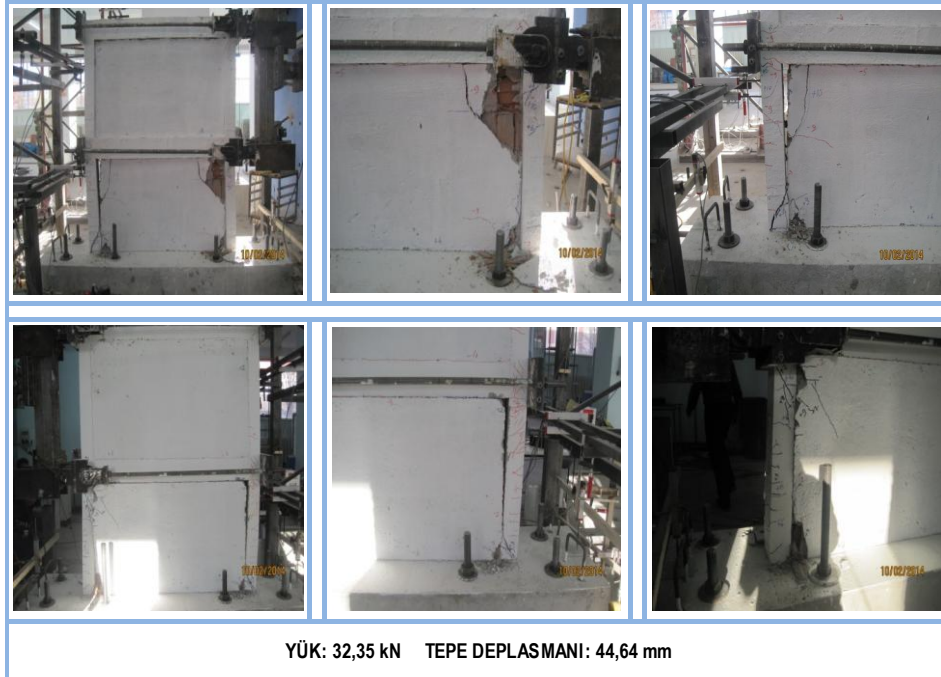
Şekil 4.45. Pozitif 12. çevrim deney numunesinin görünümü

Pozitif 12. çevrimde; 32.35 kN toplam yük ve karşılık gelen 44.64 mm tepe deplasmanına ulaşılmış ve Şekil 4.45'deki hasarlar oluşmuştur.

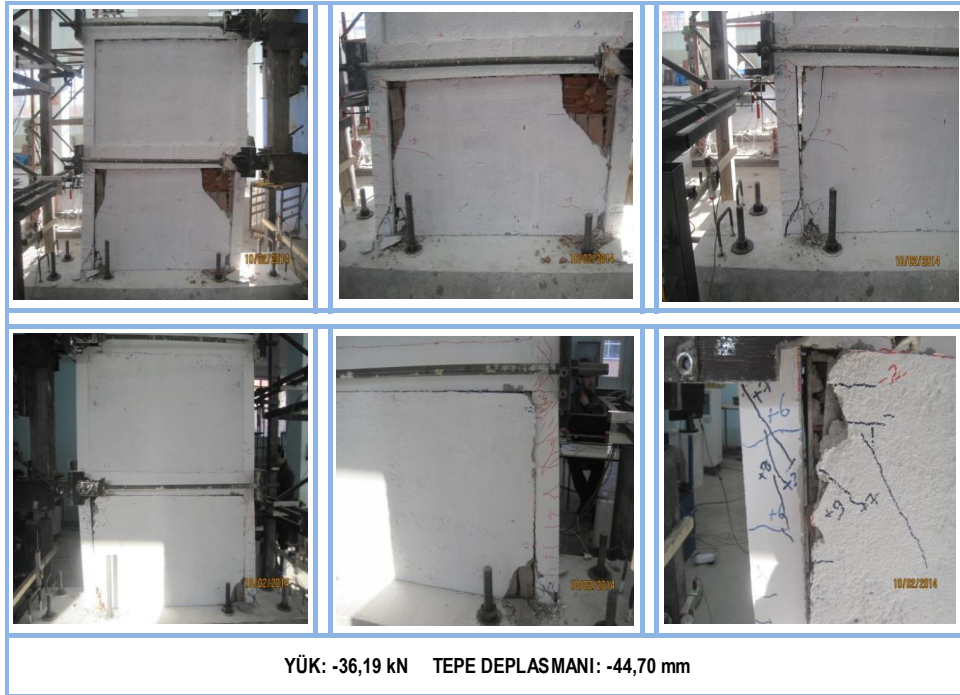
Şekil 4.46. Negatif 12. çevrim deney numunesinin görünümü

Negatif 12. çevrimde; -36.19 kN toplam yük ve karşılık gelen -44.70 mm tepe deplasmanına ulaşılmış ve Şekil 4.46'daki hasarlar oluşmuştur.

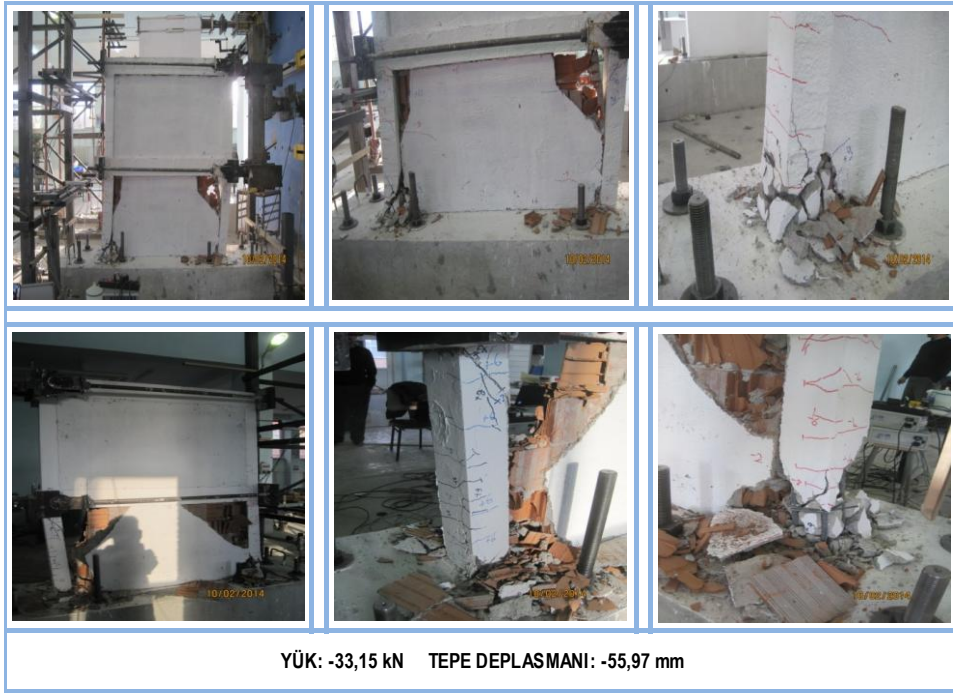
**Şekil 4.48.** Negatif 13. çevrim deney numunesinin görünümü

Negatif 13. çevrimde; -33.15 kN toplam yük ve karşılık gelen -55.97 mm tepe deplasmanına ulaşılmış ve Şekil 4.48'deki hasarlar oluşmuştur.

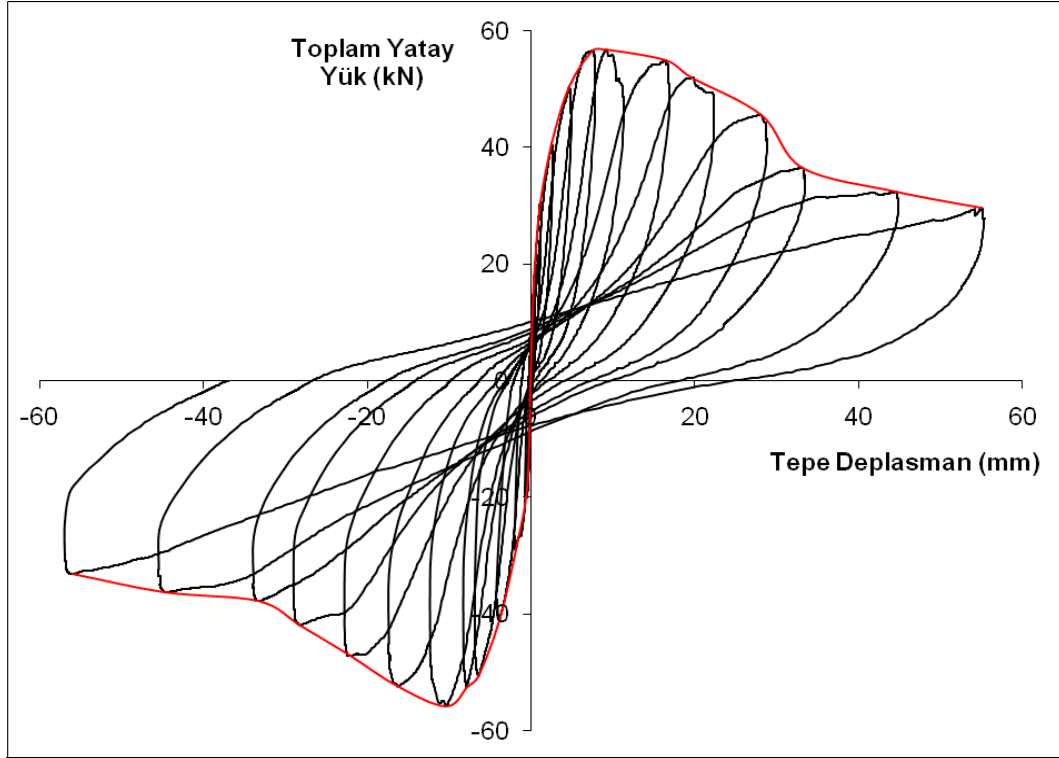
Deneye tabi tutulan sıvalı tuğla duvarlı betonarme çerçeveye (ST2) ait 2. Kata gelen yük değerine karşılık, 2. Katta meydana gelen yatay yük - tepe deplasman değerlerinin eğrileri Şekil 4.49'da ve Şekil 4.50'de, değer tablosu ise Çizelge 4.2'de bilgisayar ortamında hazırlanarak verilmiştir.

Şekil 4.49. ST2'ye ait 2. kat yatay yük- tepe deplasman histeresis eğrisi

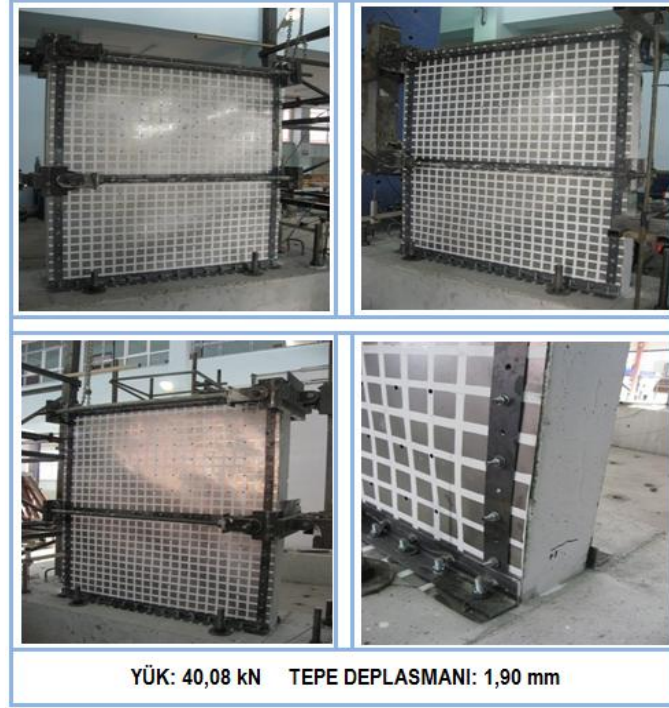
Şekil 4.58. Pozitif 4. Çevrim deney numunesinin görünümü

Pozitif 4. Çevrimde; 40.08 kN toplam yük ve karşılık gelen 1.90 mm tepe deplasmanına ulaşılmış ve Şekil 4.58'deki hasarlar oluşmuştur.

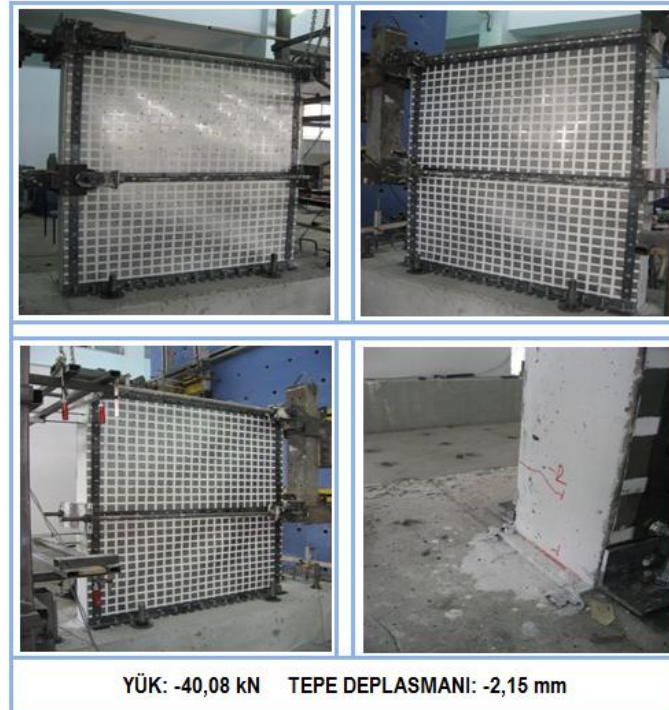
Şekil 4.59. Negatif 4. Çevrim deney numunesinin görünümü

Negatif 4. Çevrimde; -40.08 kN toplam yük ve karşılık gelen -2.15 mm tepe deplasmanına ulaşılmış ve Şekil 4.59'daki hasarlar oluşmuştur.

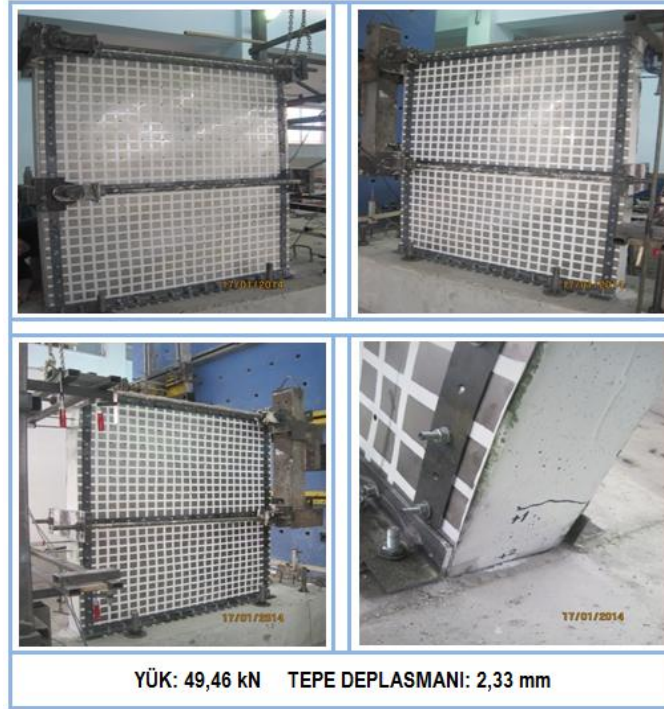
Şekil 4.60. Pozitif 5. Çevrim deney numunesinin görünümü

Pozitif 5. Çevrimde; 49.46 kN toplam yük ve karşılık gelen 2.33 mm tepe deplasmanına ulaşılmış ve Şekil 4.60'daki hasarlar oluşmuştur.

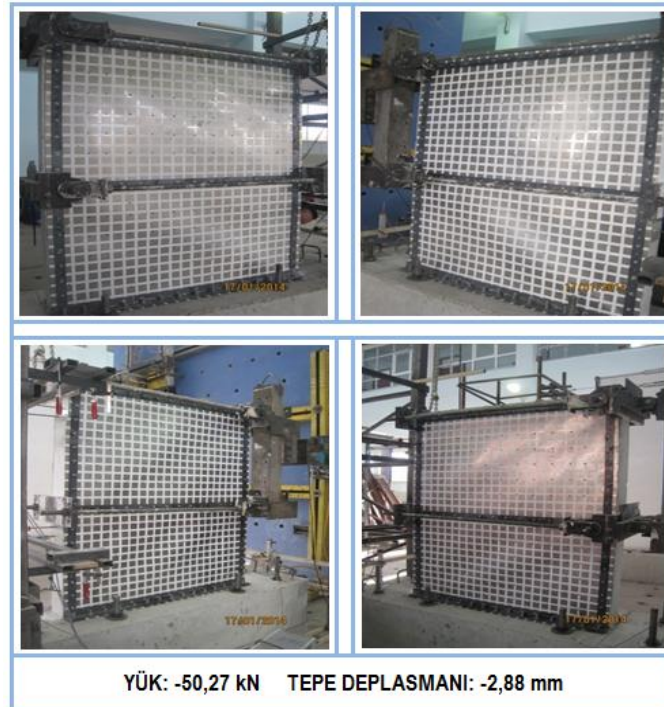
Şekil 4.61. Negatif 5. Çevrim deney numunesinin görünümü

Negatif 5. Çevrimde; -50.27 kN toplam yük ve karşılık gelen -2.88 mm tepe deplasmanına ulaşılmış ve Şekil 4.61'deki hasarlar oluşmuştur.

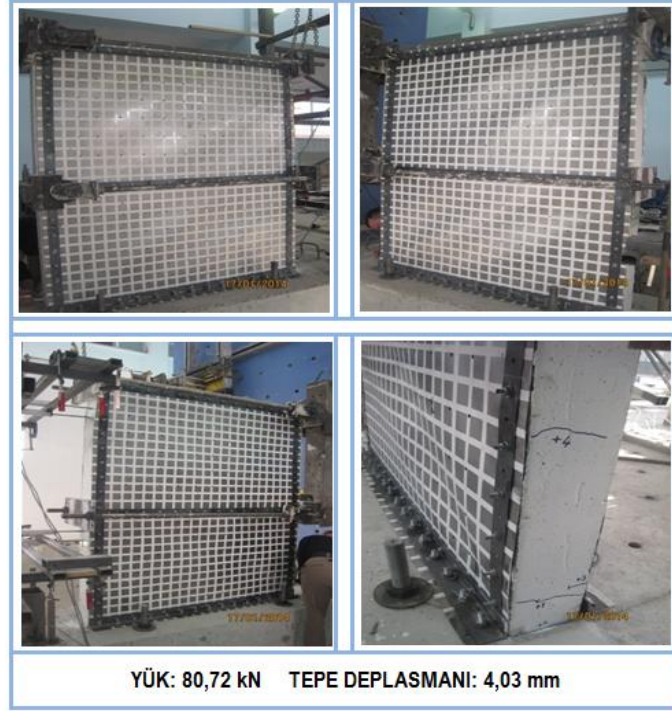
Şekil 4.64. Pozitif 7. Çevrim deney numunesinin görünümü

Pozitif 7. Çevrimde; 80.72 kN toplam yük ve karşılık gelen 4.03 mm tepe deplasmanına ulaşılmış ve Şekil 4.64'deki hasarlar oluşmuştur.

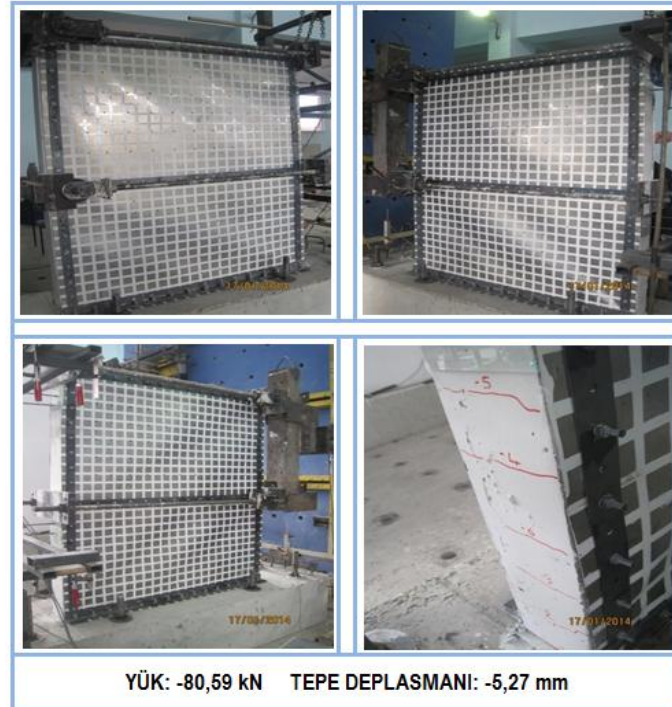
Şekil 4.65. Negatif 7. Çevrim deney numunesinin görünümü

Negatif 7. Çevrimde; -80.59 kN toplam yük ve karşılık gelen -5.27 mm tepe deplasmanına ulaşılmış ve Şekil 4.65'deki hasarlar oluşmuştur.
