**SÜNEK OLMAYAN BA ÇERÇEVELERİN**  
**İNCE ÇELİK PERDELERLE**  
**GÜÇLENDİRİLMESİ**

**YÜKSEK LİSANS TEZİ**

**İnşaat Mühendisliği Anabilim Dalı**

**Haziran-2015**  
**KONYA**  
**Her Hakkı Saklıdır**

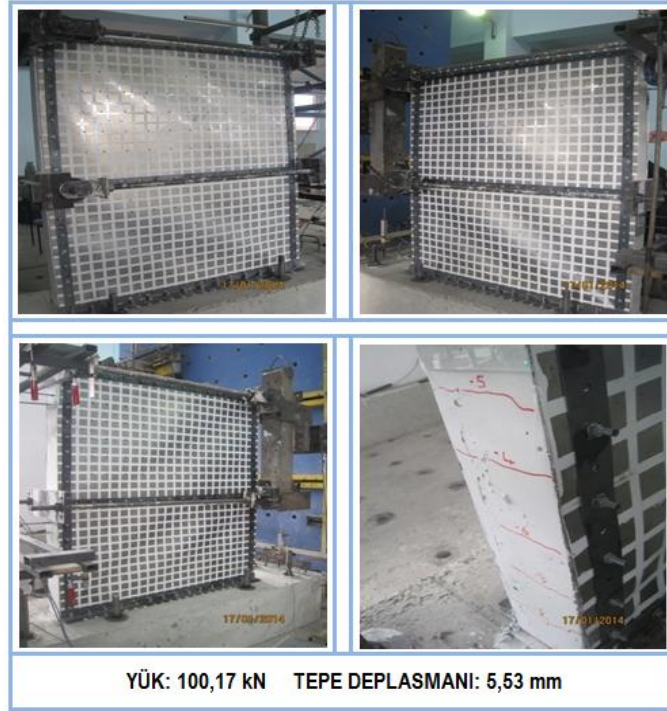
Şekil 4.66. Pozitif 8. Çevrim deney numunesinin görünümü

Pozitif 8. Çevrimde; 100.17 kN toplam yük ve karşılık gelen 5.53 mm tepe deplasmanına ulaşılmış ve Şekil 4.66'daki hasarlar oluşmuştur.

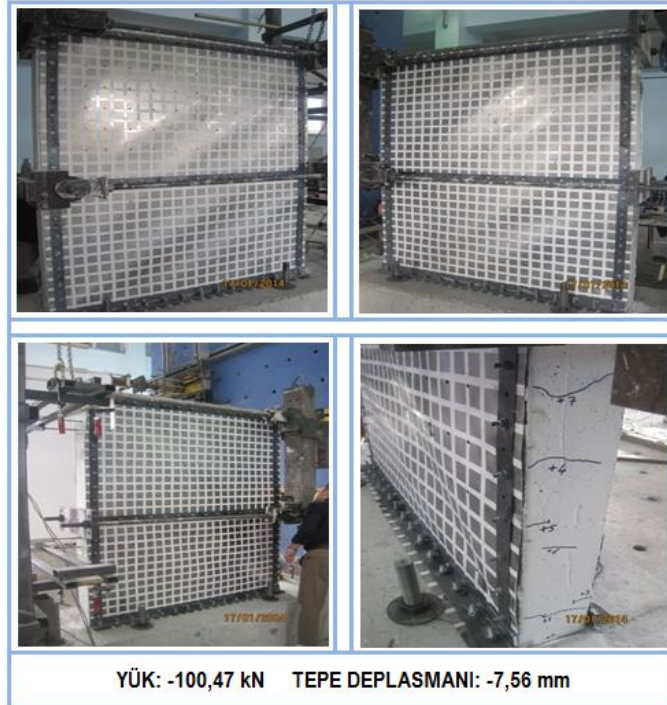
Şekil 4.67. Negatif 8. Çevrim deney numunesinin görünümü

Negatif 8. Çevrimde; -100.47 kN toplam yük ve karşılık gelen -7.56 mm tepe deplasmanına ulaşılmış ve Şekil 4.67'deki hasarlar oluşmuştur.

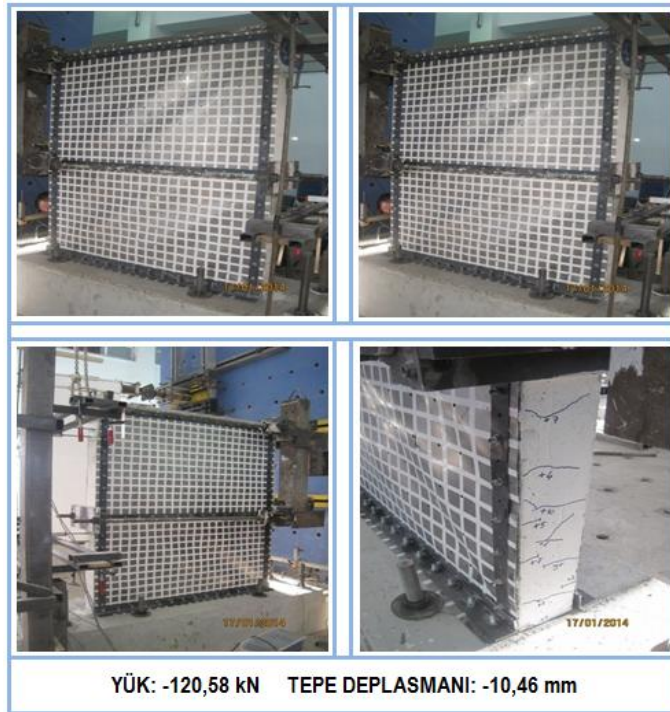
Şekil 4.69. Negatif 9. Çevrim deney numunesinin görünümü

Negatif 9. Çevrimde; -120.58 kN toplam yük ve karşılık gelen -10.46 mm tepe deplasmanına ulaşılmış ve Şekil 4.69'daki hasarlar oluşmuştur.

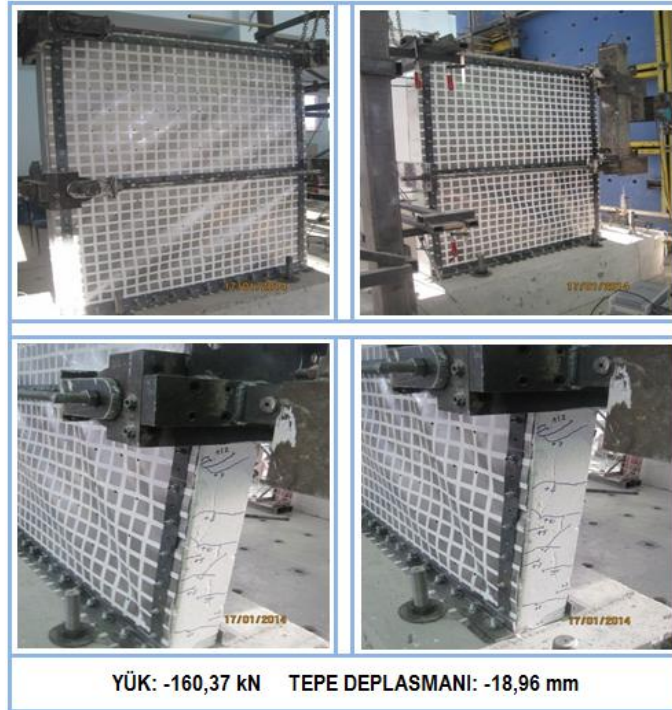
Şekil 4.73. Negatif 11. Çevrim deney numunesinin görünümü

Negatif 11. Çevrimde; -160.37 kN toplam yük ve karşılık gelen -18.96 mm tepe deplasmanına ulaşılmış ve Şekil 4.73'deki hasarlar oluşmuştur.

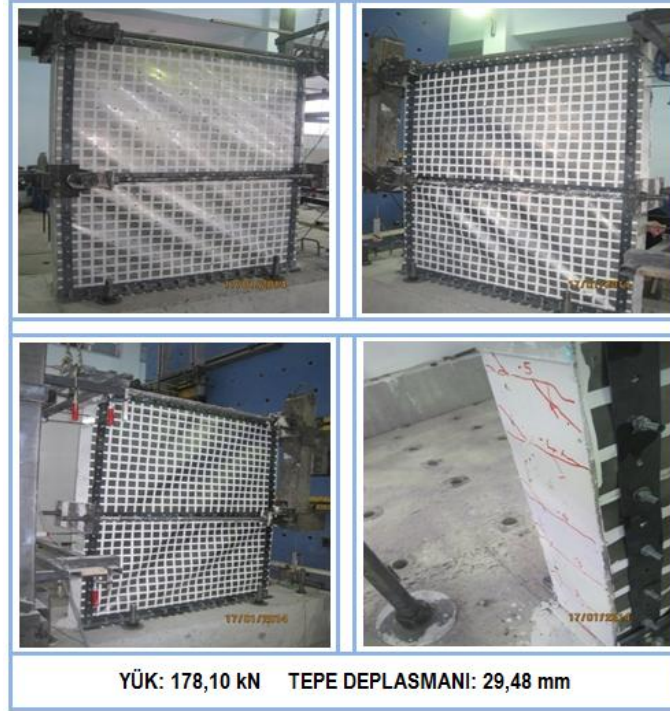
Şekil 4.76. Pozitif 13. Çevrim deney numunesinin görünümü

Pozitif 13. Çevrimde; 178.10 kN toplam yük ve karşılık gelen 29.48 mm tepe deplasmanına ulaşılmış ve Şekil 4.76'daki hasarlar oluşmuştur.

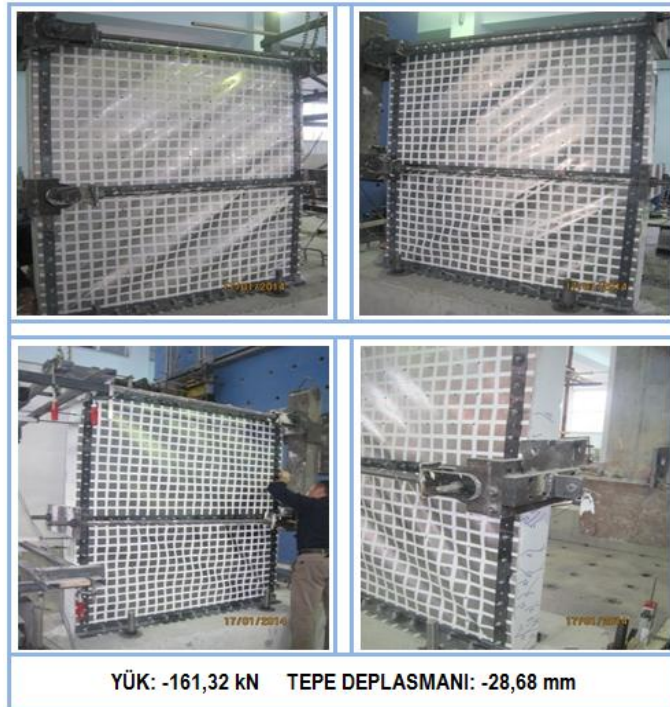
Şekil 4.77. Negatif 13. Çevrim deney numunesinin görünümü

Negatif 13. Çevrimde; -161.32 kN toplam yük ve karşılık gelen -28.68 mm tepe deplasmanına ulaşılmış ve Şekil 4.77'deki hasarlar oluşmuştur.

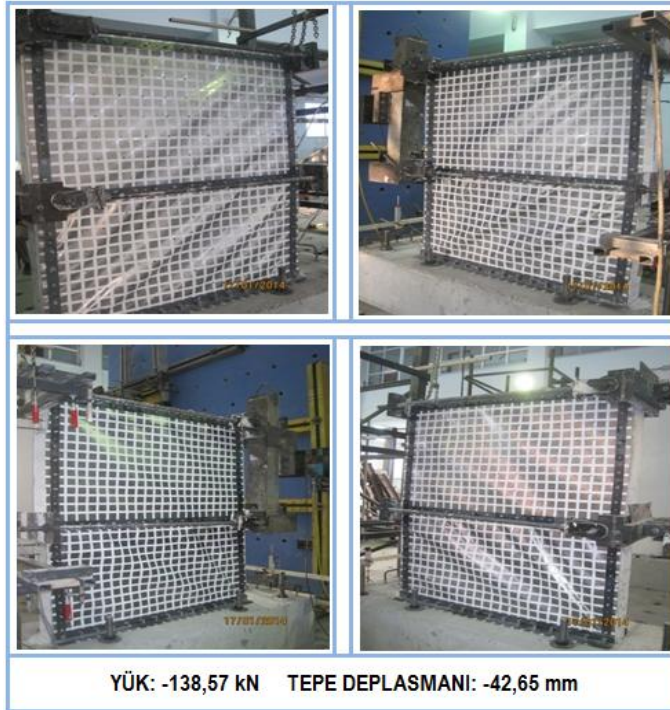
Şekil 4.81. Negatif 15. Çevrim deney numunesinin görünümü

Negatif 15. Çevrimde; -138.57 kN toplam yük ve karşılık gelen -42.65 mm tepe deplasmanına ulaşılmış ve Şekil 4.81'deki hasarlar oluşmuştur.

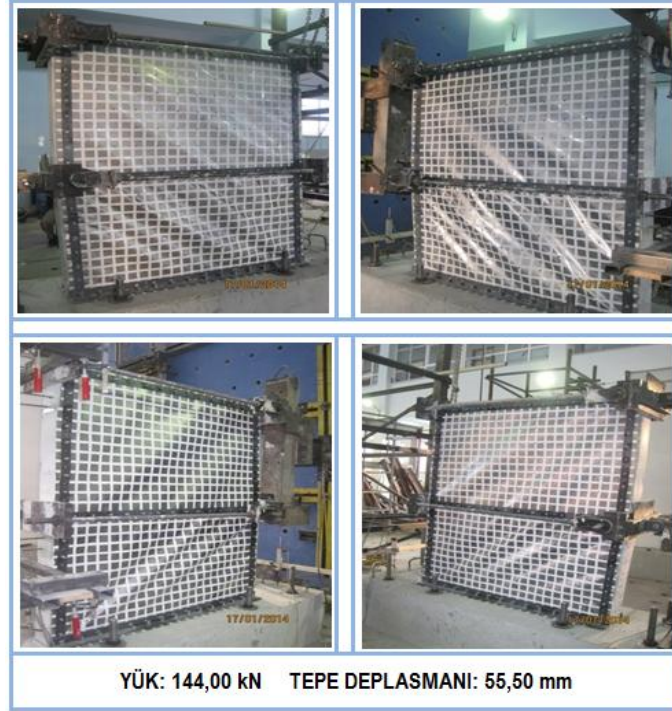
Şekil 4.82. Pozitif 16. Çevrim deney numunesinin görünümü

Pozitif 16. Çevrimde; 144.00 kN toplam yük ve karşılık gelen 55.50 mm tepe deplasmanına ulaşılmış ve Şekil 4.82'deki hasarlar oluşmuştur.
